Commune : SAINT-BENOIT

Rivière : Rivière des Marsouins

Ilet Coco #2

2 Repère(s) sur le site**GÉNÉRAL****Unité de gestion :** Réunion**Code :** 23DEAL_R1_S_10**Date de mise à jour :** 15/09/2023**Auteur :** CVH Réunion

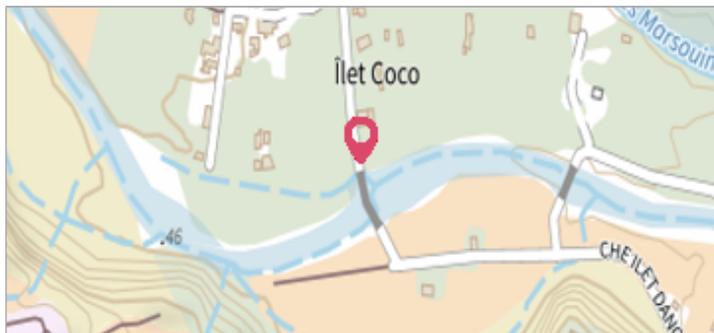
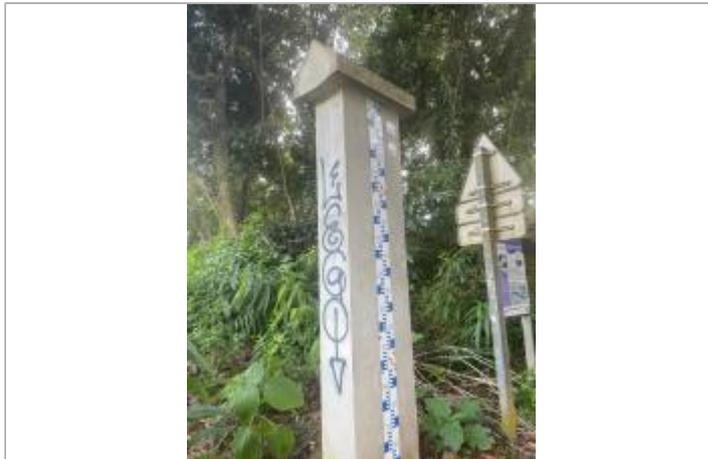
Commentaires : Mur bordant la 1ere habitation au droit du radier amont. Le site est situé en bordure d'une voie publique et dans une zone de passage, à proximité immédiate d'un bras de la rivière alimenté par surverse. Une fois le radier submergé, l'Îlet Coco se retrouve donc isolé, voire inondé.

Vue générale du site, DEAL Réunion, 2022

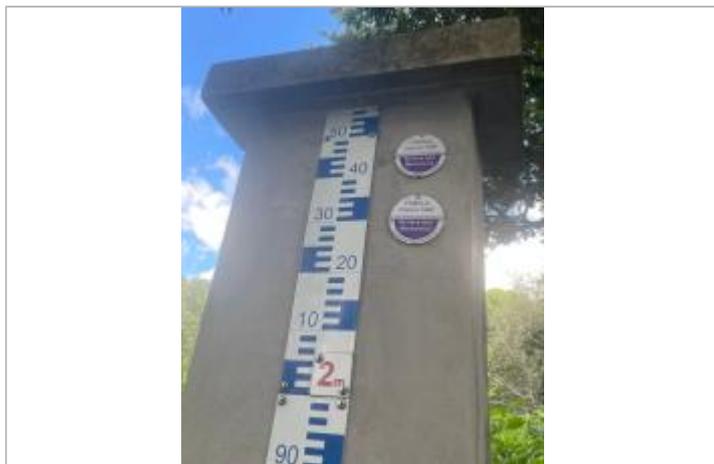
Commentaires : Cyclone Firinga en janvier 1989. Repère placé sur un plot. Témoignages de riverains.

MARQUE**Texte :** Firinga Janvier 1989 Rivières des Marsouins**Maximum de l'inondation :** Oui**Visibilité :** Oui**État du repère :** Bon**Pérennité :** Longue**Repère calculé :** Non renseigné**PHEC :** Oui

Vue rapprochée du repère, DEAL Réunion, 2023
