Commune : SAINT-BENOIT

Rivière : Rivière des Marsouins

## Culée rive droite du pont de la RN2002

**Unité de gestion :** Réunion**Code :** 23DEAL\_R1\_S\_16**Auteur :** CVH Réunion**Date de mise à jour :** 15/09/2023

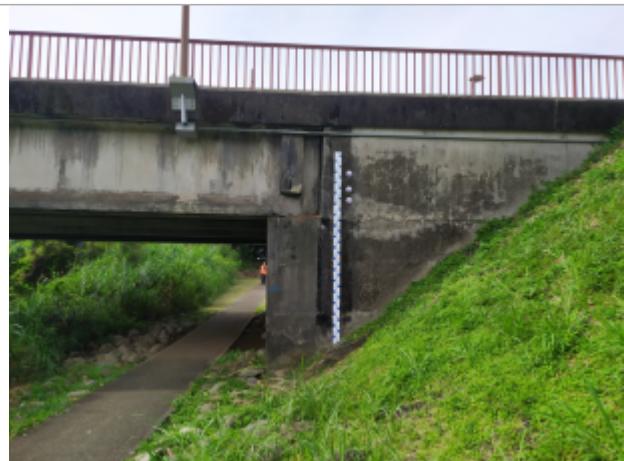
**Commentaires :** Centre-ville. Des travaux bloquent l'accès au site. Face amont de la culée rive droite, visible depuis un point de vue sécurisé, au niveau du jardin Ferrol.

Vue générale du site, DEAL Réunion, 2022

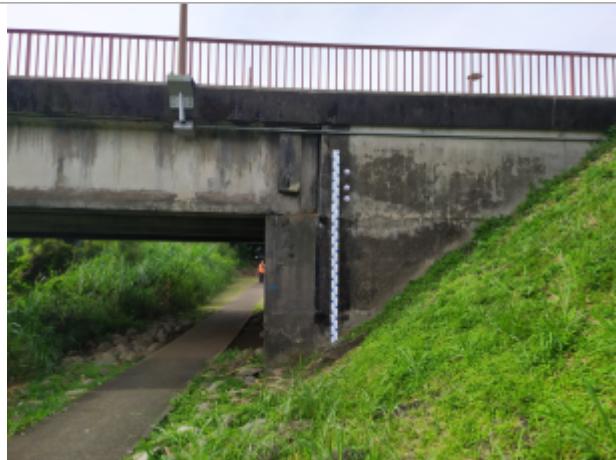
**Commentaires :** Evénement pluvieux de 1998. Enquête de terrain étude antérieur : 0.5 m sous les poutres du pont.

**Texte :** Fortes pluies février 1998 Rivière des Marsouins**Maximum de l'inondation :** Oui**Visibilité :** Oui**Pérennité :** Longue**PHEC :** Non**État du repère :** Bon**Repère calculé :** Non renseigné

Vue rapprochée du repère, DEAL Réunion, 2022
