Commune : SAINT-BENOIT

Rivière : Rivière des Marsouins

Culée rive droite du pont de la RN2002**Commentaires** : Centre-ville. Des travaux bloquent l'accès au site. Face amont de la culée rive droite, visible depuis un point de vue sécurisé, au niveau du jardin Ferrol.**3** Repère(s) sur le site**GÉNÉRAL****Unité de gestion** : Réunion**Code** : 23DEAL_R1_S_16**Date de mise à jour** : 15/09/2023**Auteur** : CVH Réunion

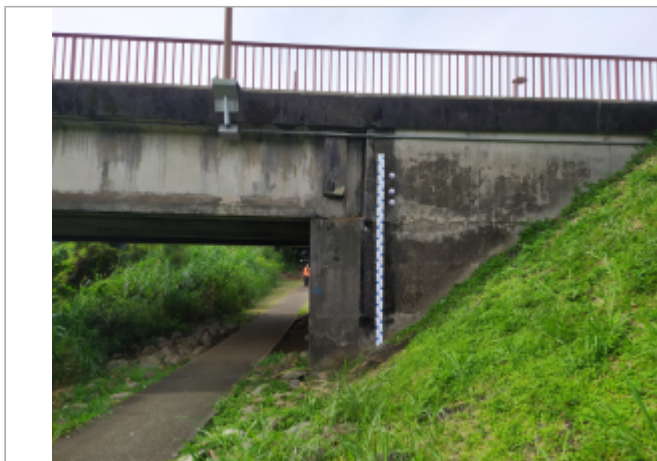
Vue générale du site, DEAL Réunion, 2022

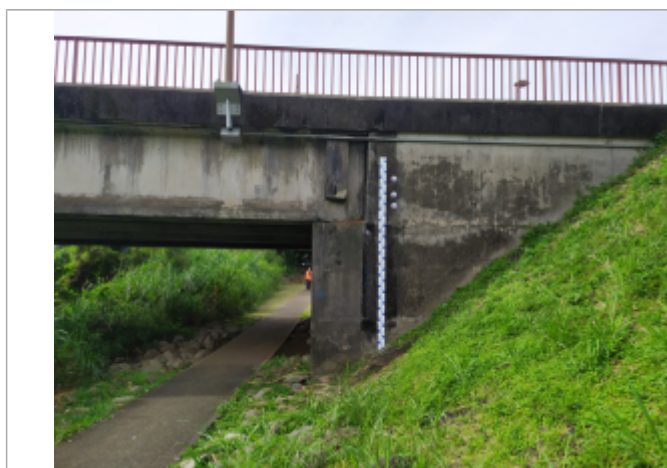
Nature de l'inondation : **Non renseigné**Altitude calculée de l'eau : **8 m**Nature du repère : **Repère normalisé (décret n°2005-233)****Commentaires** : Evènement pluvieux de 1998. Enquête de terrain étude antérieur : 0.5 m sous les poutres du pont.**GÉNÉRAL****Code** : 23DEAL_R1_R_16_2**Date de mise à jour** :**Auteur** : CVH Réunion

Vue rapprochée du repère, DEAL Réunion, 2022

MARQUE**Texte** : Fortes pluies février 1998 Rivières des Marsouins**Maximum de l'inondation** : Oui**Visibilité** : Oui**État du repère** : Bon**Pérennité** : Longue**Repère calculé** : Non renseigné**PHEC** : Non**SOURCE DE REPÉRAGE : RECENSEMENT DE REPÈRES DE CRUES PAR LA DEAL RÉUNION - 04/07/2023****Type de repérage** : Source bibliographique**Organisme(s)** : DEAL Réunion**NIVELLEMENT INITIAL - 01/11/2018****Méthode** : Non renseigné**Organisme** : ARTELIA**Commentaires sur le nivellement** : +/- 30cm. Etude ARTELIA de novembre 2018. Cote en m NGR.**Référence nivelée** : Marque d'inondation**Système altimétrique** : IGN 1989 (Réunion)**Altitude de la référence (en m)** : 8.000 m**Altitude calculée de l'eau (en m)** : 8 m
