Commune : GOURBEYRE

## Rue de la croisiere

Rivière : Ravine Salée

Repère(s) sur le site

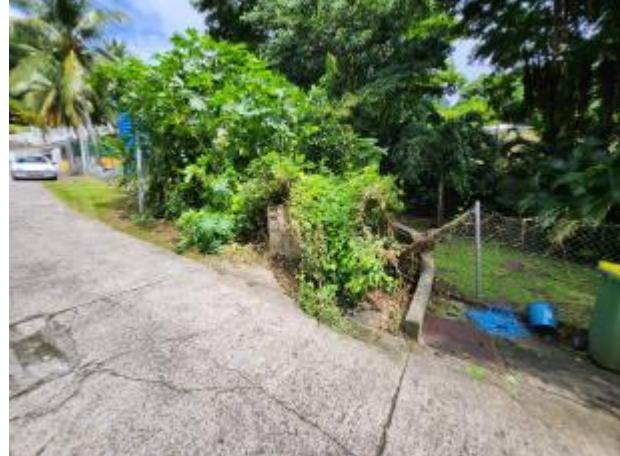
Juste avant l'hôtel de la croisière, passage de la ravine salée

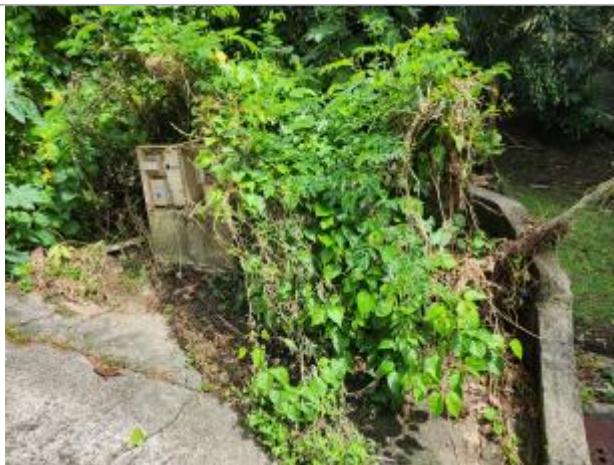
Aplatissement végétation et dépôt matière solide liée à la sortie de son lit de la ravine salée

**MARQUE****Maximum de l'inondation :** Non**Visibilité :** Oui**État du repère :** Disparu**Pérennité :** Aucune**SOURCE DE REPÉRAGE : COLLECTE POST-INONDATION, DEAL GUADELOUPE (02/10/2023) - 02/10/2023****Type de repérage :** Campagne de terrain post-inondation  
**Organisme :** DEAL Guadeloupe
