Commune : GOURBEYRE

## Vestiaire Complexe sportif Gourbeyre

Repère(s) sur le site

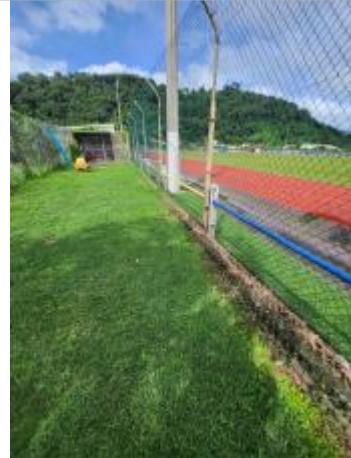
dépôt solide contre le grillage

**2 octobre 2023**Nature de l'inondation : **Débordement de cours d'eau**Nature du repère : **Laisse d'inondation****Commentaires :** Dépôt de matières solides sur le grillage du complexe sportif, débordement de la ravine**GÉNÉRAL****Code :** WEB\_R\_202310091716**Date de mise à jour :****Auteur :** DEAL971

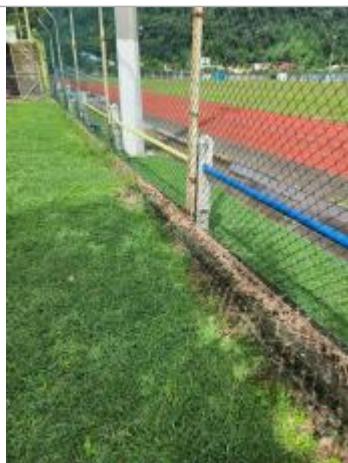
Dépôt de matière solide sur le grillage

**MARQUE****Maximum de l'inondation :** Oui**Visibilité :** Non**État du repère :** Disparu**Pérennité :** Aucune**SOURCE DE REPÉRAGE : COLLECTE POST-INONDATION, DEAL GUADELOUPE (02/10/2023) - 02/10/2023****Type de repérage :** Campagne de terrain post-inondation  
**Organisme :** DEAL Guadeloupe
