Commune : **GOURBEYRE** | Rivière : **Ravine Salée**

Rive droite ravine Salée dans le premier quartier d'habitation en amont de la marina

GÉNÉRAL

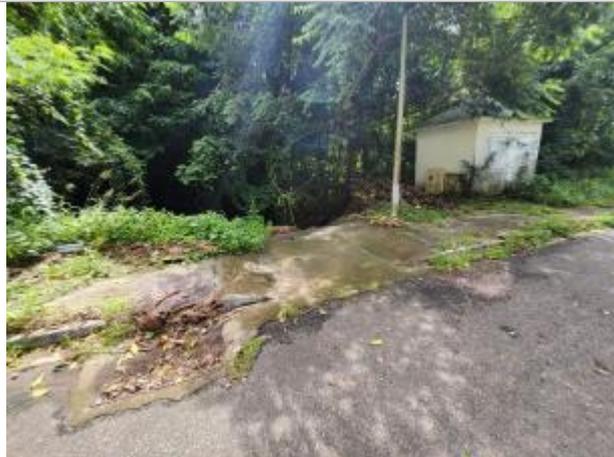
Dépôt solide sur la route et aplatissement végétation

Commentaires : Débordement du cours d'eau + ruissellement, une partie du débordement du cours d'eau en amont a du faire son retour dans le lit.

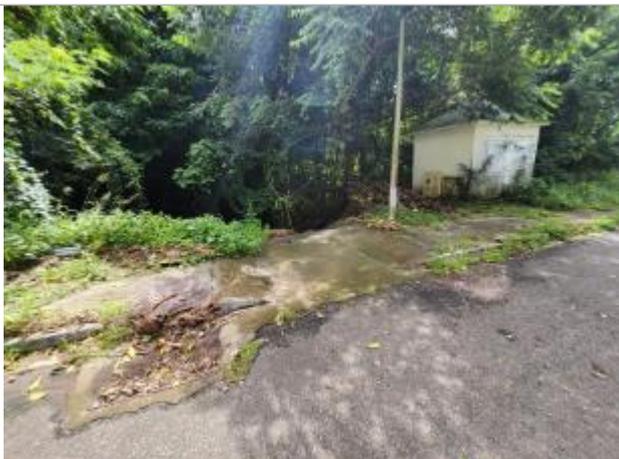
Dépôt solide sur la route et aplatissement végétation
