Commune : **VIEUX-HABITANTS** | **Marigot Vieux-Habitants #5**

**Unité de gestion :** Guadeloupe  
**Code :** WEB\_S\_202310312901 **Date de mise à jour :** 31/10/2023  
**Auteur :** DEAL971

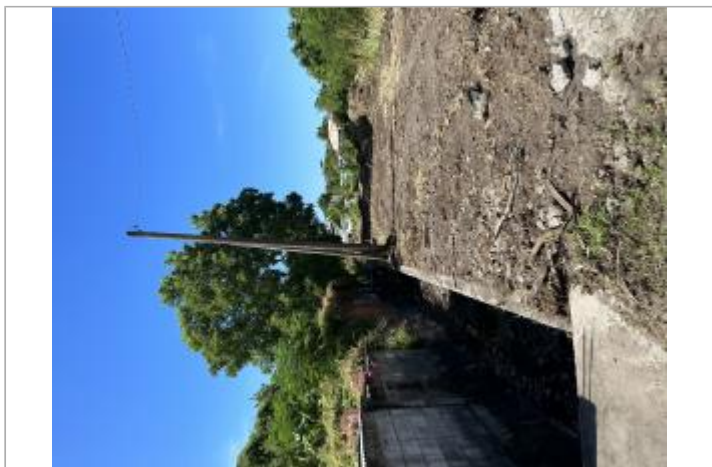
Vue de l'aval de l'ouvrage de franchissement

**Commentaires :** Débordement d'une petite ravine sans nom. La zone urbanisée est construite sur un ancien étang.
