Commune : **VIEUX-HABITANTS**

## Pont de la ravine Géry

**SOURCE DE REPÉRAGE : COLLECTE POST-INONDATION, DEAL GUADELOUPE (TAMMY 22/10/23) - 24/10/2023**

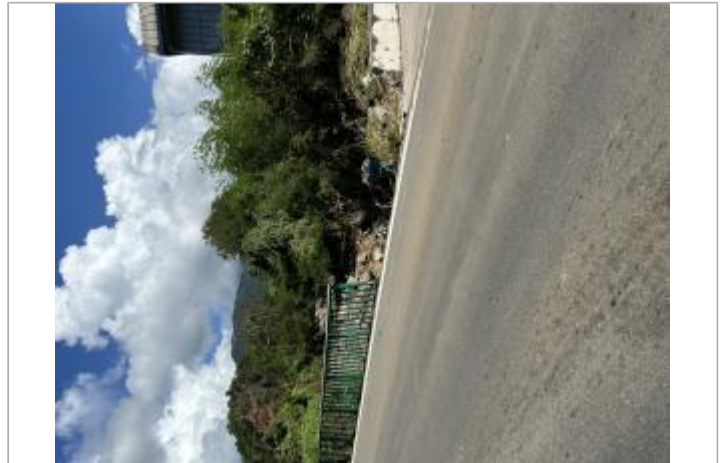
Destruction barrière de sécurité à l'amont du pont

Commentaires : Pont en charge. Chaussée inondée. Barrières de sécurité détruites par le fort charriage.
