Commune : **VIEUX-HABITANTS** | **Pont de la ravine Géry**

Unité de gestion : Guadeloupe
Code : WEB_S_202310315205 **Date de mise à jour :** 31/10/2023
Auteur : DEAL971

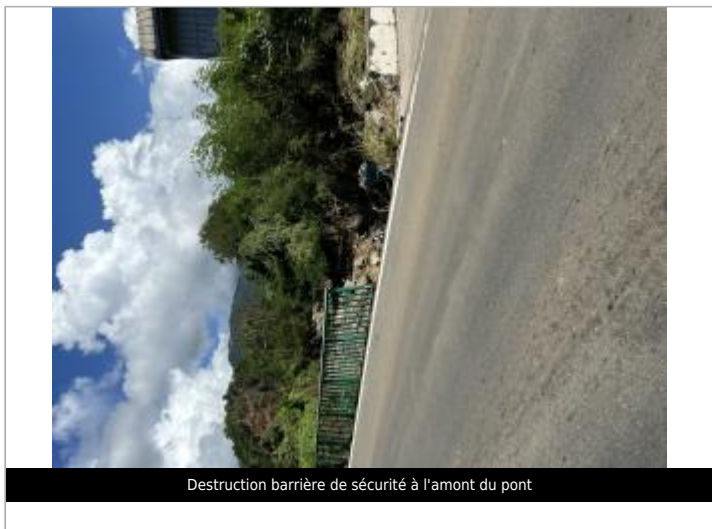
Destruction barrière de sécurité à l'amont du pont

Commentaires : Pont en charge. Chaussée inondée. Barrières de sécurité détruites par le fort charriage.
