Commune : **VIEUX-HABITANTS**

Pont de la ravine G ry

Rep re(s) sur
le site

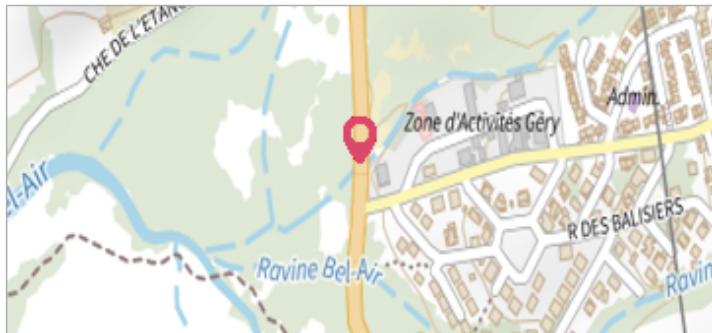
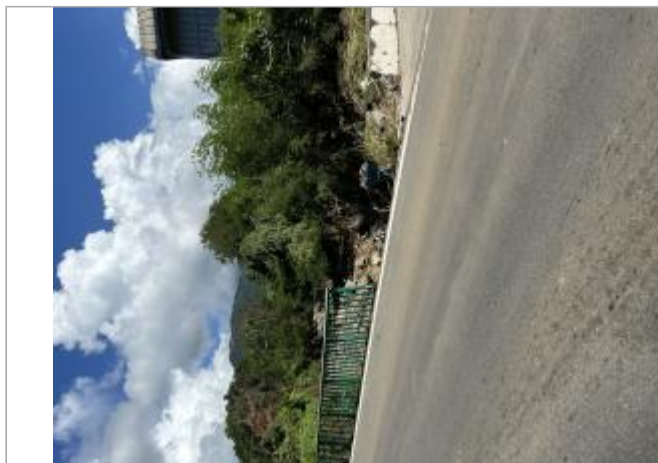
Destruction barri re de s curit    l'amont du pont

Commentaires : Pont en charge. Chauss e inond e. Barri res de s curit  d truites par le fort charriage.
