Commune : **VIEUX-HABITANTS** | **Pont de la ravine Géry**

Unité de gestion : Guadeloupe
 Code : WEB_S_202310315205 Date de mise à jour : 31/10/2023
 Auteur : DEAL971

22 octobre 2023
 Nature de l'inondation : **Débordement de cours d'eau** Nature du repère : **Laisse d'inondation**

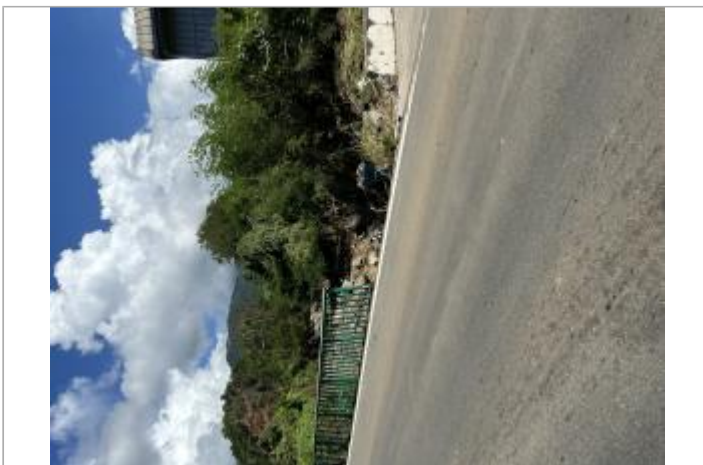
Destruction barrière de sécurité à l'amont du pont

Commentaires : Pont en charge. Chaussée inondée. Barrières de sécurité détruites par le fort charriage.
