Commune : **VIEUX-HABITANTS**

## Pont ravine Bel Air

**22 octobre 2023**

**SOURCE DE REPÉRAGE : COLLECTE POST-INONDATION, DEAL GUADELOUPE (TAMMY 22/10/23) - 24/10/2023**

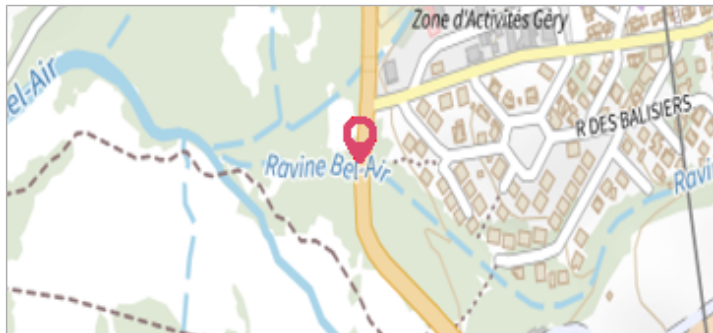
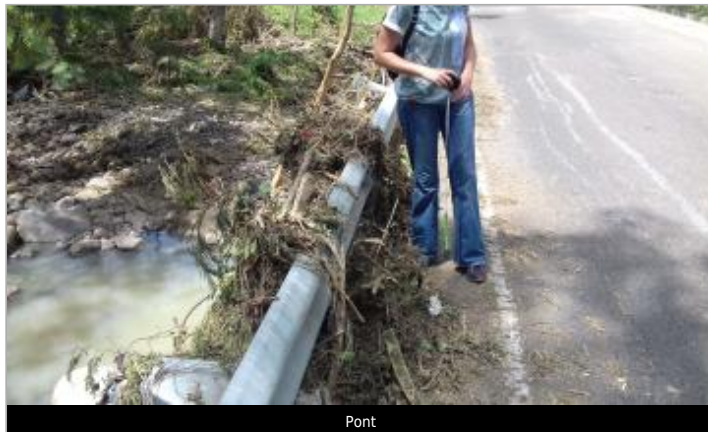
Pont

**Commentaires** : Fort transport solide entrainant la destruction des glissières de sécurité du pont.

Le pont a été en charge et la chaussée inondée.

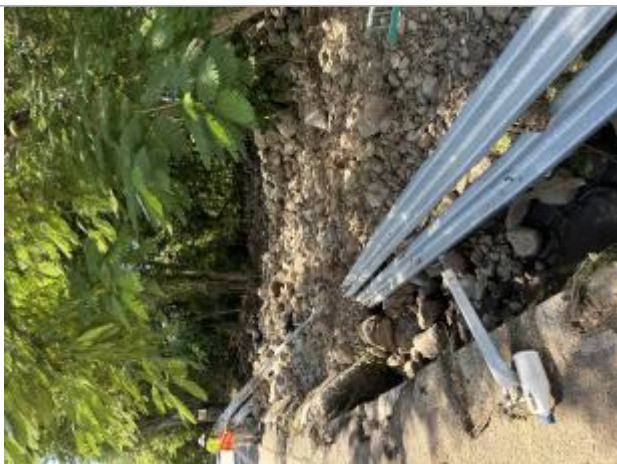
Destruction de la barrière de sécurité à l'aval du pont
