Commune : **VIEUX-HABITANTS**

Pont ravine Bel Air

Code : WEB_S_201806121249

22 octobre 2023

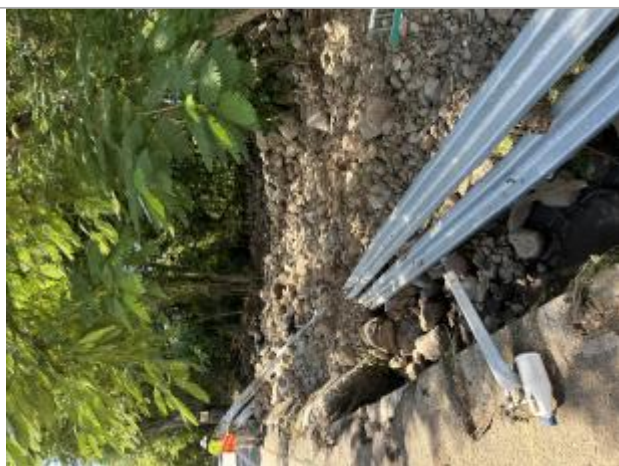
Commentaires : Fort transport solide entraînant la destruction des glissières de sécurité du pont.

Le pont a été en charge et la chaussée inondée.

Destruction de la barrière de sécurité à l'aval du pont
