Commune : **VIEUX-HABITANTS**

Pont de Vanier (Ravine Tarare)

Destruction partielle de l'ouvrage de franchissement

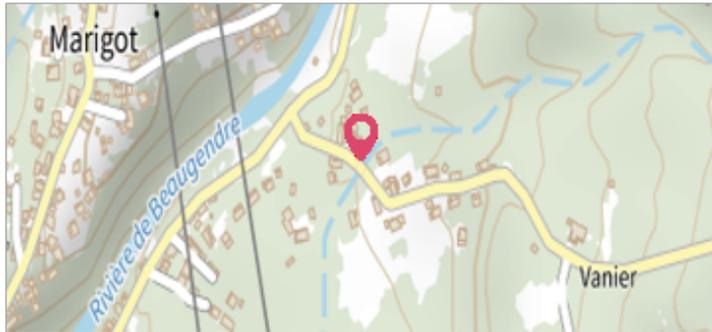
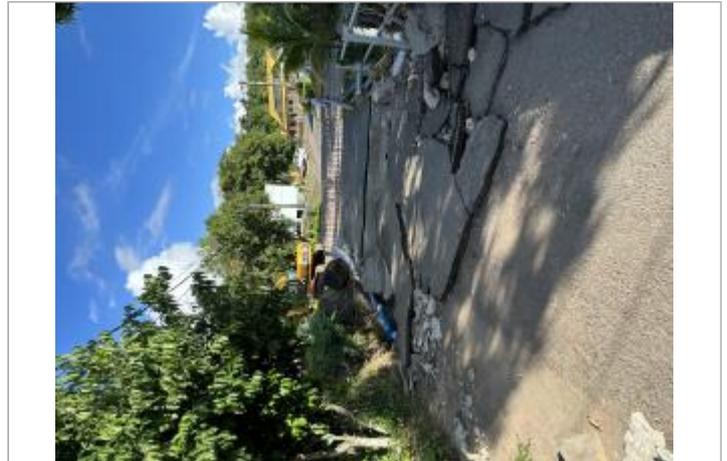
Commentaires : Destruction partielle de l'ouvrage de franchissement liée au fort charriage de la ravine Tarare.

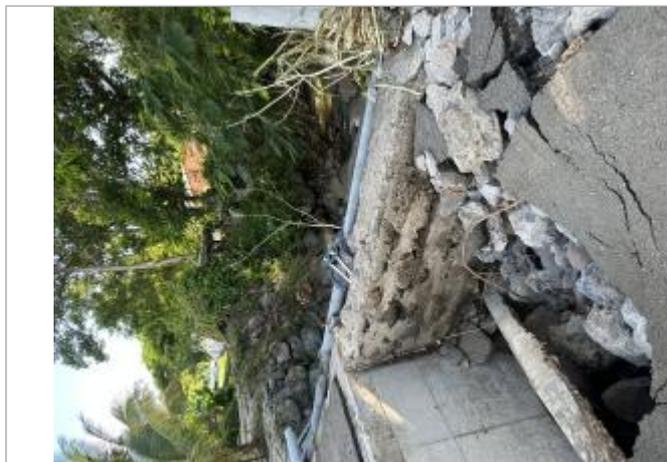
Destruction partielle liée au fort charriage
