Commune : **VIEUX-HABITANTS**

Pont de Vanier (Ravine Tarare)

Destruction partielle de l'ouvrage de franchissement

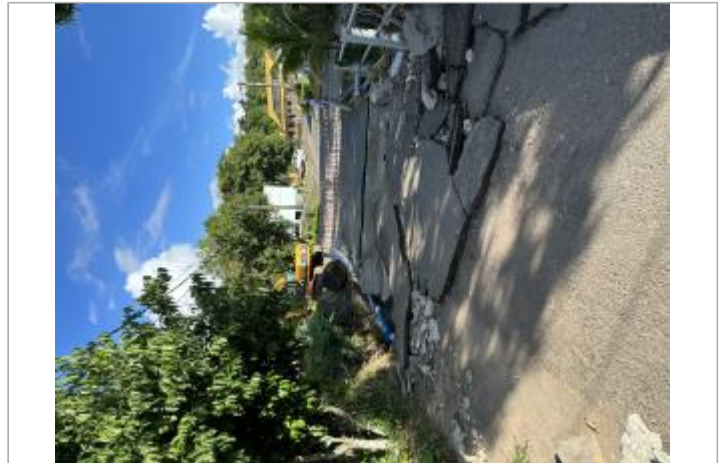
Commentaires : Destruction partielle de l'ouvrage de franchissement liée au fort charriage de la ravine Tarare.
