Commune : VIEUX-HABITANTS

Pont de Vanier (Ravine Tarare)

GÉNÉRAL

Code : WEB_S_202310311446

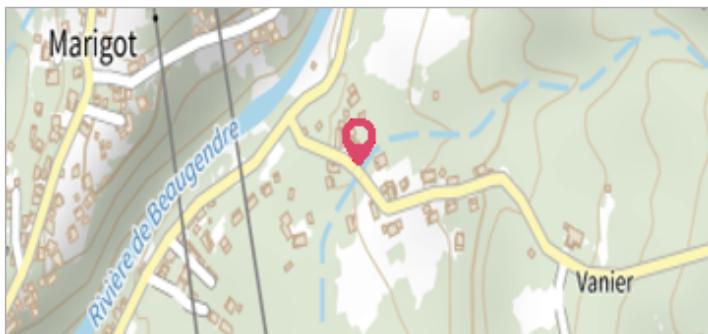
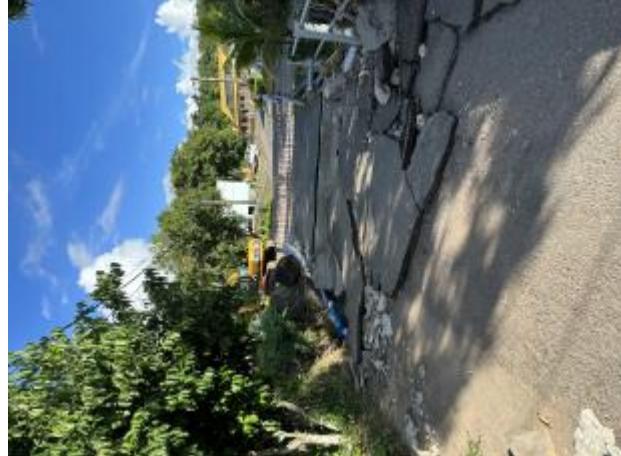
Destruction partielle de l'ouvrage de franchissement

Commentaires : Destruction partielle de l'ouvrage de franchissement liée au fort charriage de la ravine Tarare.

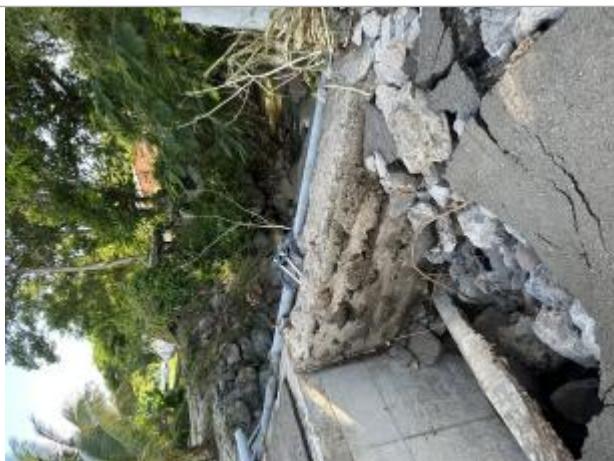
Destruction partielle liée au fort charriage
