Commune : **VIEUX-HABITANTS**

## Pont de Vanier (Ravine Tarare)

Destruction partielle de l'ouvrage de franchissement

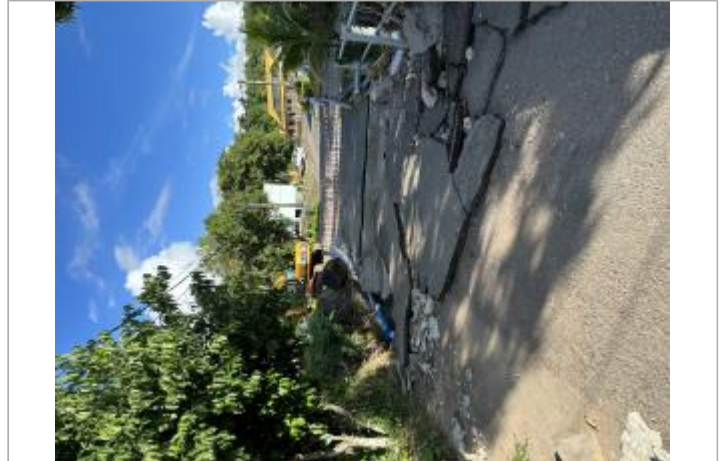
Commentaires : Destruction partielle de l'ouvrage de franchissement liée au fort charriage de la ravine Tarare.

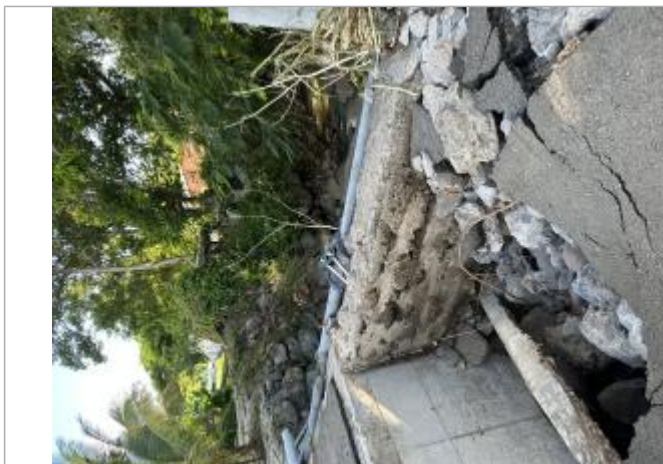
Destruction partielle liée au fort charriage
