Commune : **VILLE-EN-TARDENOIS** |

50a Avenue du 6 Juin

Repère de crue mesuré sur les batiments du garage Autosur

Commentaires : Repère de crue relevé dans le cadre de l'étude de reconstitution de l'inondation du Cirieux du 25 juin 2019, par le DH&E, sous maîtrise d'ouvrage de la DDTM 14.

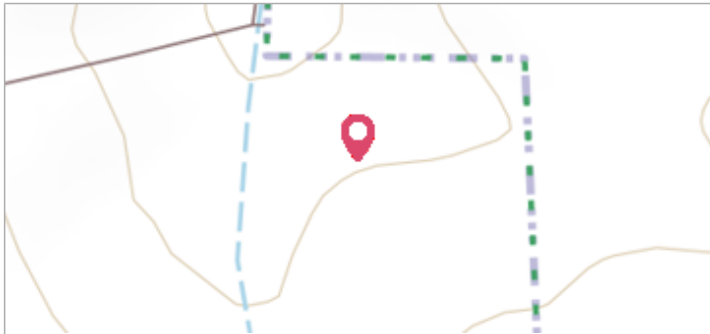
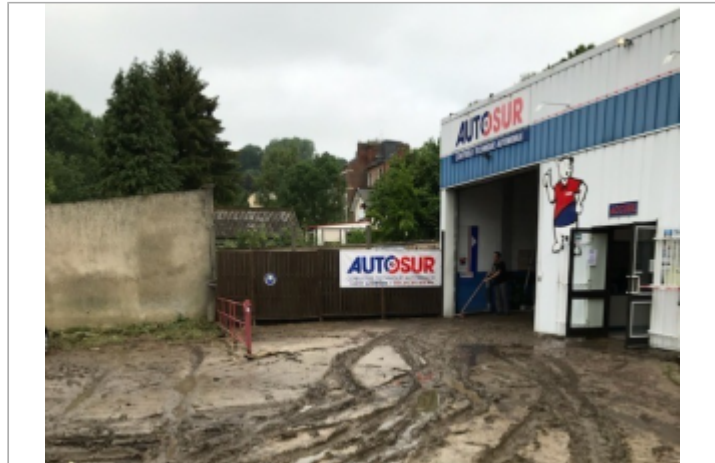
Niveau repéré d'après témoignage et photos du propriétaire. Il y avait 10 cm d'eau et de boue dans la partie basse de l'atelier et le bureau du local de contrôle technique automobile Autosur.

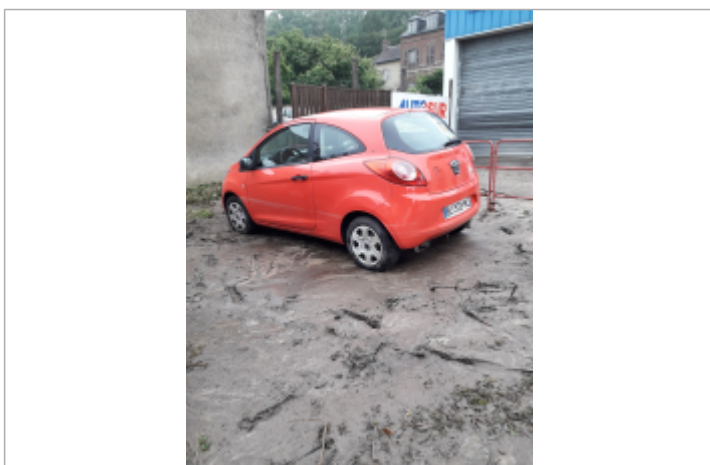
Altitude de la référence (mNGF) : 51,28
 Hauteur par rapport à une référence (m) : 0,1
 Altitude atteinte par l'eau (mNGF) : 51,38

repère de crue sur local et bureau du controle technique Autosur
