Commune : **VILLE-EN-TARDENOIS** |

50a Avenue du 6 Juin

Repère de crue mesuré sur les batiments du garage Autosur

Commentaires : Repère de crue relevé dans le cadre de l'étude de reconstitution de l'inondation du Cirieux du 25 juin 2019, par le DH&E, sous maîtrise d'ouvrage de la DDTM 14.

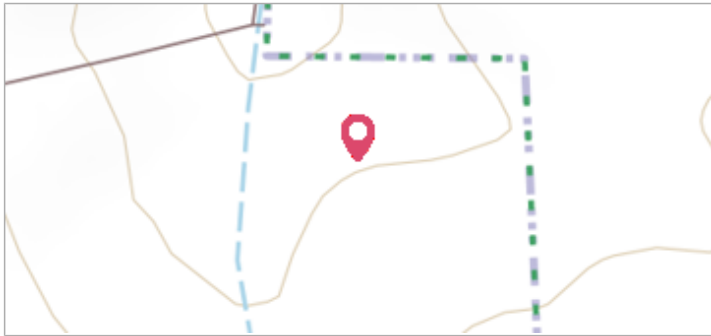
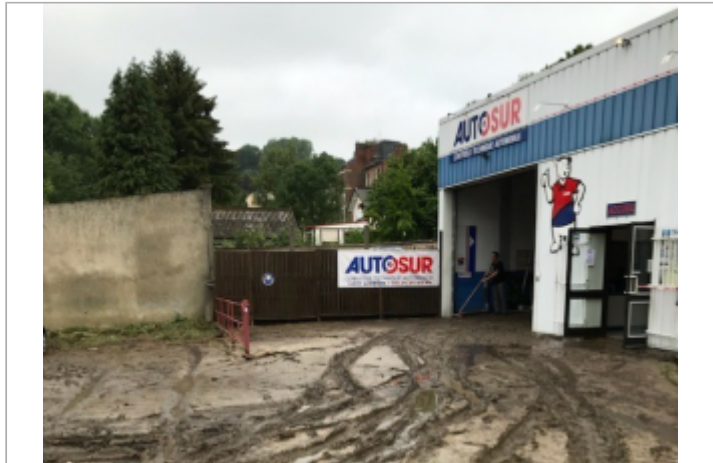
Niveau repéré d'après témoignage et photos du propriétaire. Il y avait 10 cm d'eau et de boue dans la partie basse de l'atelier et le bureau du local de contrôle technique automobile Autosur.

Altitude de la référence (mNGF) : 51,28
 Hauteur par rapport à une référence (m) : 0,1
 Altitude atteinte par l'eau (mNGF) : 51,38

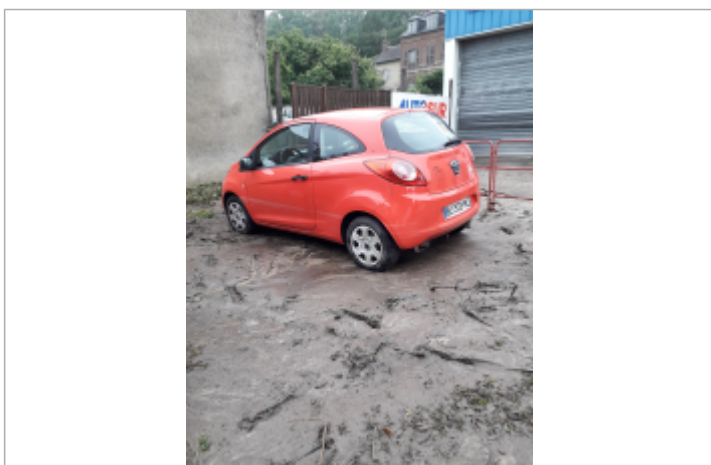
repère de crue sur local et bureau du controle technique Autosur
