Commune : **VILLE-EN-TARDENOIS**

50a Avenue du 6 Juin

Repère de crue mesuré sur les batiments du garage Autosur

Commentaires : Repère de crue relevé dans le cadre de l'étude de reconstitution de l'inondation du Cirieux du 25 juin 2019, par le DH&E, sous maîtrise d'ouvrage de la DDTM 14.

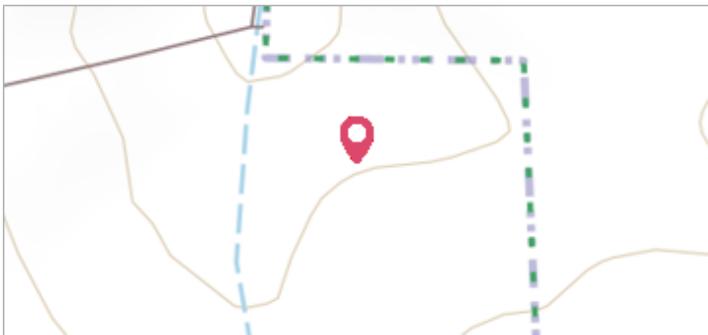
Niveau repéré d'après témoignage et photos du propriétaire. Il y avait 10 cm d'eau et de boue dans la partie basse de l'atelier et le bureau du local de contrôle technique automobile Autosur.

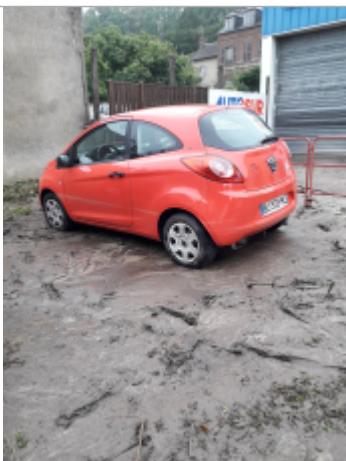
Hauteur par rapport à une référence (m) : 0,1

Altitude atteinte par l'eau (mNGF) : 51,38

repère de crue sur local et bureau du contrôle technique Autosur
