Commune : **VILLE-EN-TARDENOIS**

## 50a Avenue du 6 Juin

Repère(s) sur  
le site

**Code :** WEB\_S\_202311151314

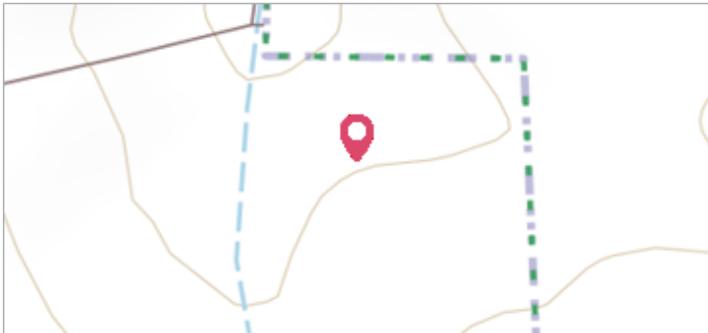
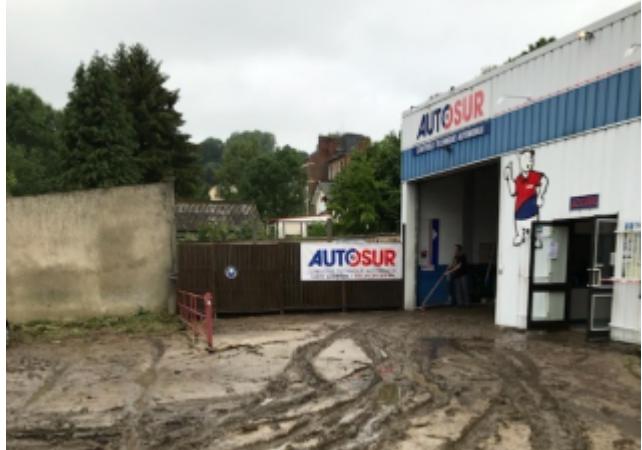
Repère de crue mesuré sur les batiments du garage Autosur

Niveau repéré d'après témoignage et photos du propriétaire. Il y avait 10 cm d'eau et de boue dans la partie basse de l'atelier et le bureau du local de contrôle technique automobile Autosur.

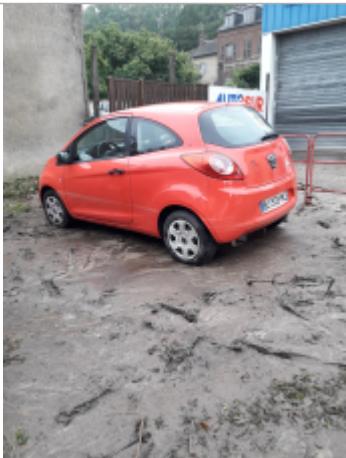
Hauteur par rapport à une référence (m) : 0,1

Altitude atteinte par l'eau (mNGF) : 51,38

repère de crue sur local et bureau du contrôle technique Autosur
