Commune : **VILLE-EN-TARDENOIS** |

50a Avenue du 6 Juin

Unité de gestion : Bassins du Nord
Code : WEB_S_202311151314 **Date de mise à jour :** 11/06/2024
Auteur : PR-VIs

Repère de crue mesuré sur les batiments du garage Autosur

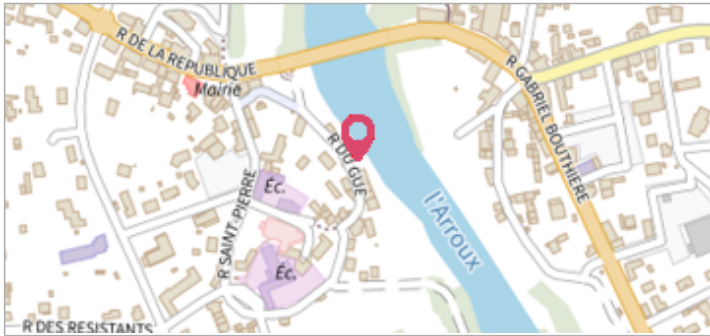
Niveau repéré d'après témoignage et photos du propriétaire. Il y avait 10 cm d'eau et de boue dans la partie basse de l'atelier et le bureau du local de contrôle technique automobile Autosur.

Altitude de la référence (mNGF) : 51,28
 Hauteur par rapport à une référence (m) : 0,1
 Altitude atteinte par l'eau (mNGF) : 51,38
