Commune : **VILLE-EN-TARDENOIS** |

50a Avenue du 6 Juin

Repère de crue mesuré sur les batiments du garage Autosur

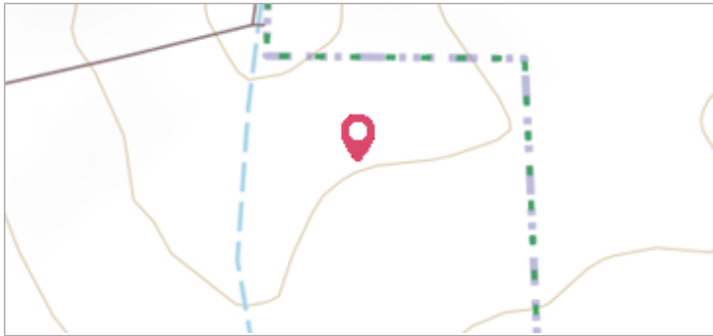
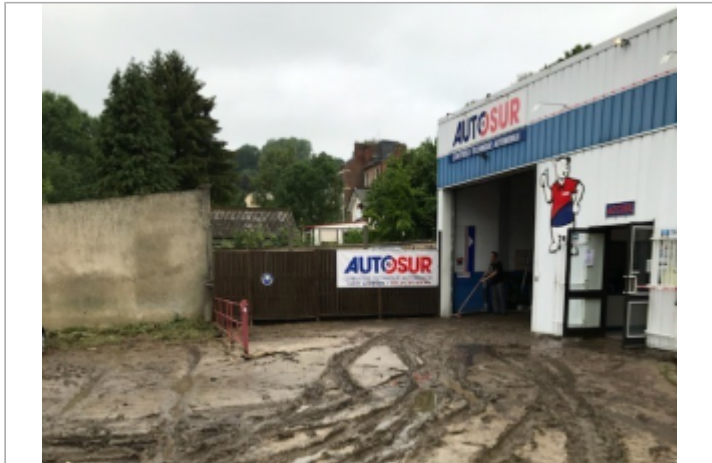
Niveau repéré d'après témoignage et photos du propriétaire. Il y avait 10 cm d'eau et de boue dans la partie basse de l'atelier et le bureau du local de contrôle technique automobile Autosur.

Altitude de la référence (mNGF) : 51,28
 Hauteur par rapport à une référence (m) : 0,1
 Altitude atteinte par l'eau (mNGF) : 51,38

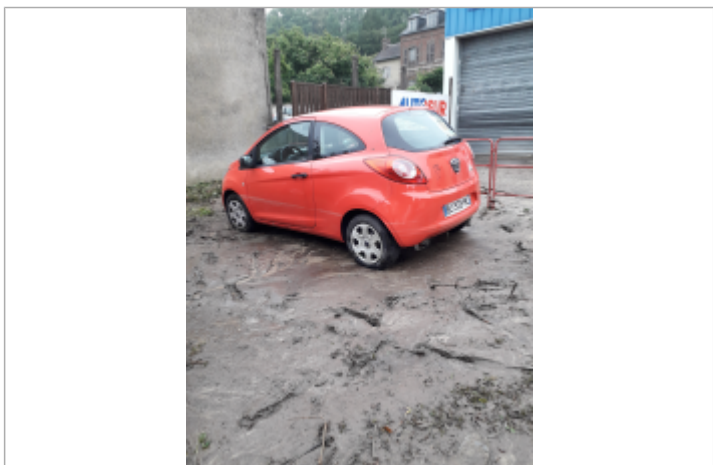
repère de crue sur local et bureau du controle technique Autosur
