Commune : SAINT-PIERRE-DES-IFS

Rivière : L' Algot

Clôture de limite de parcelle, impasse de la Motte

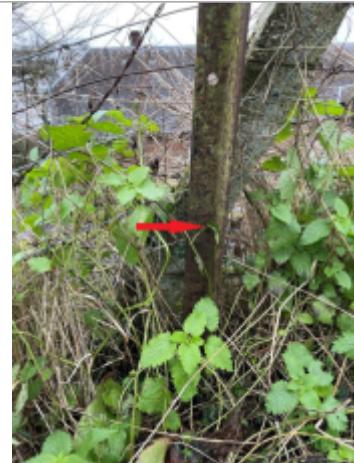
Commentaires : D'après le témoignage du propriétaire M. Thomas, le Cirieux dont le lit est perché est sorti depuis l'amont et a débordé en rive droite dans l'intégralité du champs. Sous la violence du flot les piliers ont été déstabilisés et la clôture de limite de parcelle a été couchée en plusieurs points avec un niveau d'eau variant entre 30 et 50 centimètres sur le chemin en fonction des endroits. La bâtie visible en contrebas sur la photo a été largement inondée (l'eau est entrée par les fenêtres).

Détail sur poteau de clôture, vue proche.

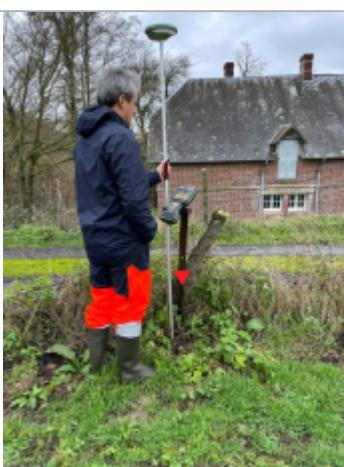
Commentaires : D'après le témoignage du propriétaire M. Thomas, le Cirieux dont le lit est perché est sorti depuis l'amont et a débordé en rive droite dans l'intégralité du champs. Sous la violence du flot les piliers ont été déstabilisés et la clôture de limite de parcelle a été couchée en plusieurs points avec un niveau d'eau variant entre 30 et 50 centimètres sur le chemin en fonction des endroits. La bâtie visible en contrebas sur la photo a été largement inondée (l'eau est entrée par les fenêtres).

Vue d'ensemble de la clôture
