Commune : **SAINT-PIERRE-DES-IFS**Rivière : **L' Algot****Clôture de limite de propriété, 58 chemin du moulin**

1 Repère(s) sur le site**GÉNÉRAL****Unité de gestion :** Seine aval-Côtiers Normands**Code :** WEB_S_202311203309 **Date de mise à jour :** 05/03/2024**Auteur :** valerieUR

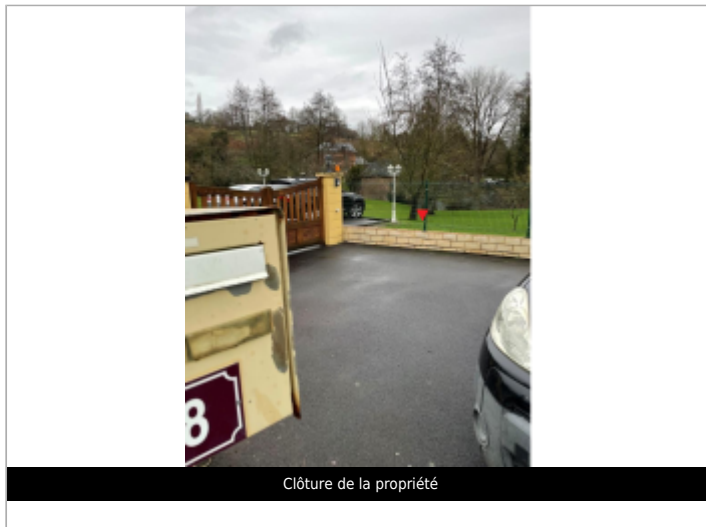
Clôture de la propriété

Commentaires : D'après le témoignage du propriétaire M. Martinais, les inondations subies correspondent à du ruissellement provenant du fossé de drainage et de la route qui longe le remblai SNCF. Le flux était partagé en deux ; une partie est sortie à l'amont de sa maison et est retourné vers le Cirieux, l'autre a longé sa clôture défonçant les fondations.

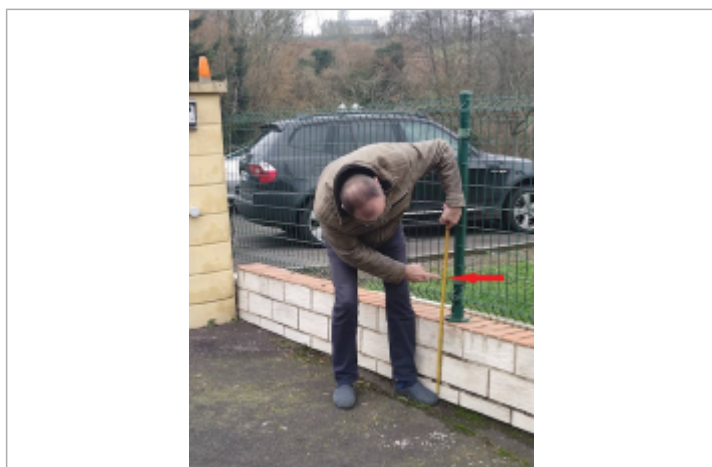
Au niveau du portail le niveau d'eau atteint était de 60 centimètres sur le poteau de la clôture.
