Commune : **SAINT-PIERRE-DES-IFS**Rivière : **L' Algot****Clôture de limite de propriété, 58 chemin du moulin**

**1** Repère(s) sur le site**GÉNÉRAL****Unité de gestion :** Seine aval-Côtiers Normands**Code :** WEB\_S\_202311203309 **Date de mise à jour :** 05/03/2024**Auteur :** valerieUR

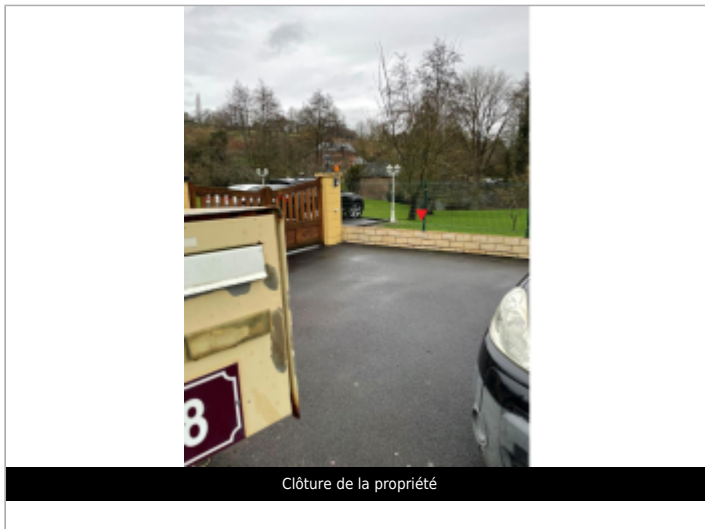
Clôture de la propriété

**Commentaires :** D'après le témoignage du propriétaire M. Martinais, les inondations subies correspondent à du ruissellement provenant du fossé de drainage et de la route qui longe le remblai SNCF. Le flux était partagé en deux ; une partie est sortie à l'amont de sa maison et est retourné vers le Cirieux, l'autre a longé sa clôture défonçant les fondations.

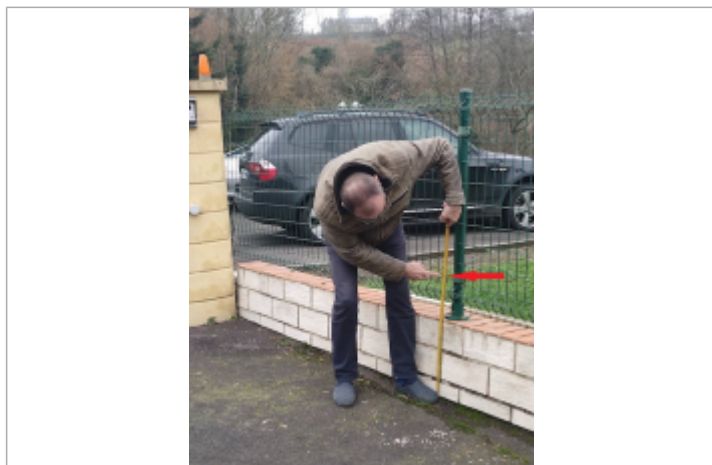
Au niveau du portail le niveau d'eau atteint était de 60 centimètres sur le poteau de la clôture.
