Commune : **SAINT-PIERRE-DES-IFS**Rivière : **La Touques****Sol de la parcelle en fond de thalweg , haras de la Motte.**

1 Repère(s) sur le site**GÉNÉRAL****Unité de gestion :** Seine aval-Côtiers Normands**Code :** WEB_S_202311202826 **Date de mise à jour :** 12/11/2025**Auteur :** valerieUR

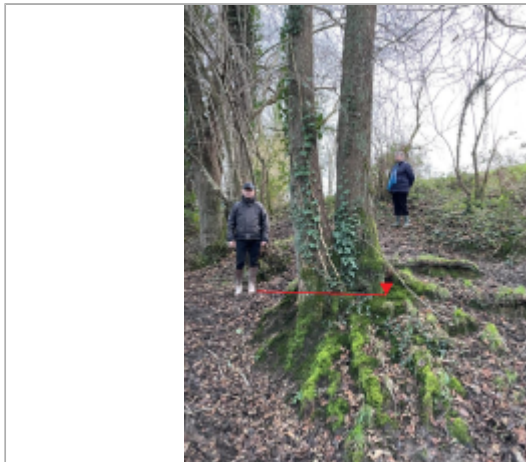
Commentaires : D'après les observation post-crue de M. Duprez propriétaire ; sur cette parcelle en fond de thalweg à proximité de l'axe du fossé où le cours d'eau est très encaissé, le niveau d'eau est monté très haut jusqu'au pied de la cépée de l'arbre perché sur la berge en rive droite (voir photo)

Parcelle en fond de talweg à proximité de l'axe du fossé

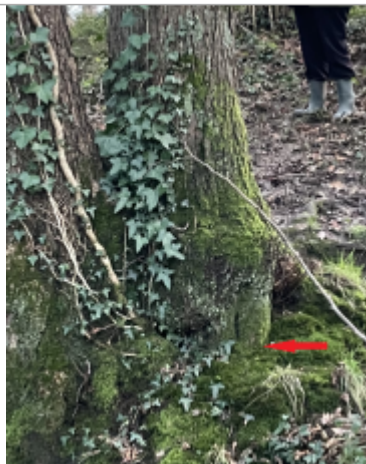
Commentaires : D'après les observation post-crue de M. Duprez propriétaire ; sur cette parcelle où le cours d'eau est très encaissé, le niveau d'eau est monté très haut jusqu'au pied de la cépée de l'arbre perché sur la berge en rive droite.

MARQUE**Maximum de l'inondation :** Oui**Visibilité :** Oui**État du repère :** Moyen**Pérennité :** Moyenne**Repère calculé :** Non**PHEC :** Oui

Pied de la cépée de l'arbre
