Commune : **SAINT-PIERRE-DES-IFS**

Rivière : **La Touques**

Sol de la parcelle en fond de thalweg , haras de la Motte.

SOURCE DE REPÉRAGE : CAMPAGNE POST CRUE DU CIRIEUX
CABINET DH&E - 10/01/2023

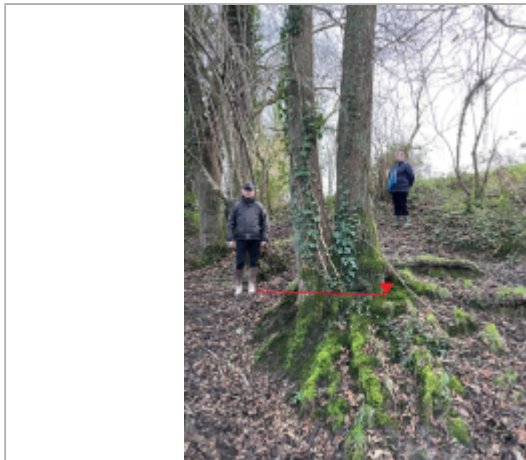
Commentaires : D'après les observation post-crue de M. Duprez propriétaire ; sur cette parcelle en fond de thalweg à proximité de l'axe du fossé où le cours d'eau est très encaissé, le niveau d'eau est monté très haut jusqu'au pied de la cépée de l'arbre perché sur la berge en rive droite (voir photo)

Parcelle en fond de thalweg à proximité de l'axe du fossé

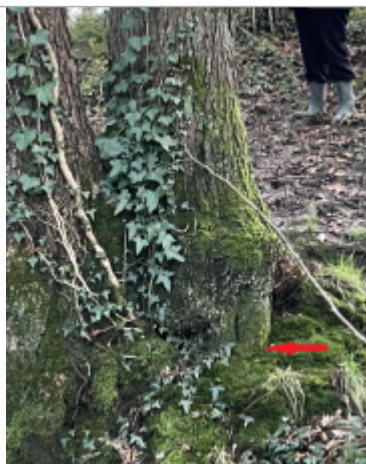
Commentaires : D'après les observation post-crue de M. Duprez propriétaire ; sur cette parcelle où le cours d'eau est très encaissé, le niveau d'eau est monté très haut jusqu'au pied de la cépée de l'arbre perché sur la berge en rive droite.

Pied de la cépée de l'arbre
