Commune : SAINT-DESIR

Rivière : La Touques

## Fenêtre, domaine de la cour du Château

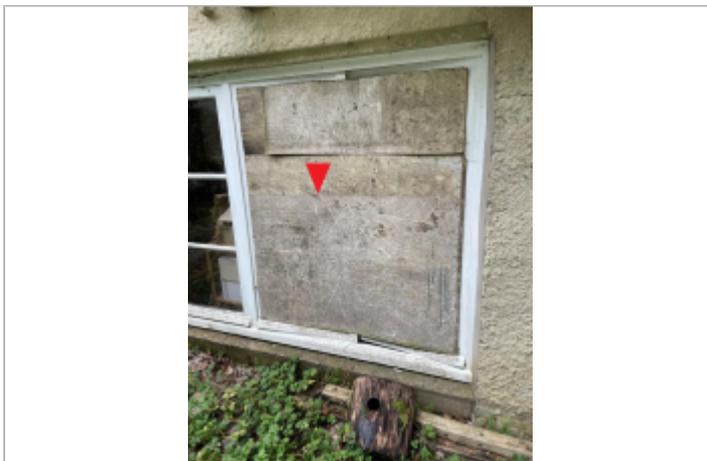
Façade ouest d'une dépendance

**Commentaires :** Au niveau du 1er bâtiment de dépendance annexe en bordure du Cirieux façade ouest, un niveau de la crue reste visible sur une planche en contreplaqué remplaçant une ancienne fenêtre.

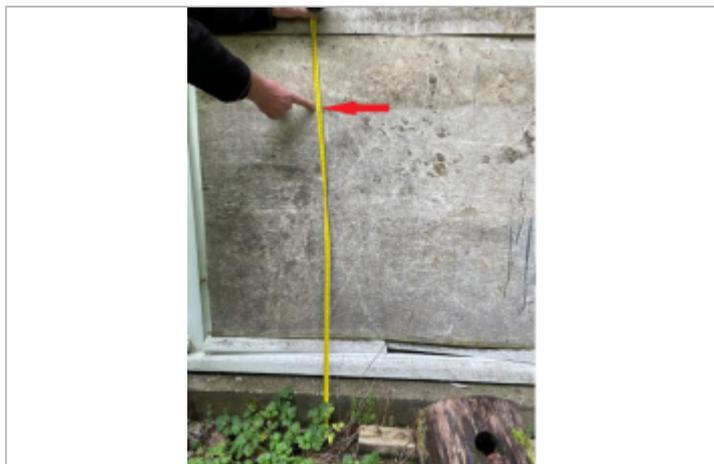
Niveau visible sur le mur de façade

**Méthode :** GPS  
**Commentaires sur le nivellement :** Bureau d'études DH&E  
**Référence nivelée :** Marque d'inondation  
**Description référence du repère :** Planche en contreplaqué remplaçant une ancienne fenêtre, façade ouest dépendance  
**Système altimétrique :** NGF IGN 1969 (système normal)  
**Altitude de la référence (en m) :** 72.900 m  
**Différence entre le niveau d'eau et la référence (en m) :** 1.090 m  
**Altitude calculée de l'eau (en m) :** 73.99
