Commune : SAINT-DESIR

Rivière : L' Orbiquet

**Cabanon en bois, 97 route de Falaise****Commentaires :** D'après le témoignage de M. Aubrée le propriétaire, le cours d'eau a débordé en limite de sa parcelle jusqu'à l'angle du cabanon en bois (abri des moutons) parce que la buse aval était obstruée.**1** Repère(s) sur le site**GÉNÉRAL****Unité de gestion :** Seine aval-Côtiers Normands**Code :** WEB\_S\_202311212859 **Date de mise à jour :** 06/03/2024**Auteur :** valerieUR

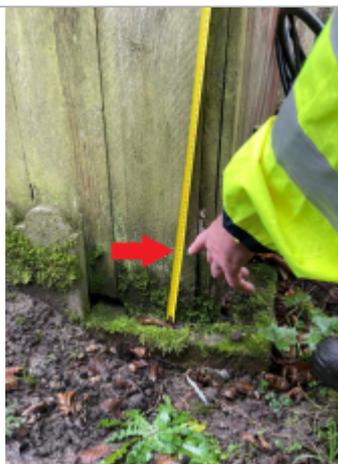
Cabanon en bois

Nature de l'inondation : **Débordement de cours d'eau**Nature du repère : **Laisse d'inondation****Commentaires :** D'après le témoignage de M. Aubrée le propriétaire, le cours d'eau a débordé en limite de sa parcelle jusqu'à l'angle du cabanon en bois (abri des moutons) parce que la buse aval était obstruée.**GÉNÉRAL****Code :** WEB\_R\_202311212859**Date de mise à jour :****Auteur :** valerieUR

**MARQUE****Maximum de l'inondation :** Oui**Visibilité :** Oui**État du repère :** Moyen**Pérennité :** Moyenne**Repère calculé :** Non**PHEC :** Oui**SOURCE DE REPÉRAGE :** CAMPAGNE POST CRUE DU CIRIEUX PAR LA CABINET DH&E - 12/01/2023**Type de repérage :** Campagne de terrain post-inondation**RELEVÉ GPS - 12/01/2023****Méthode :** GPS**Référence nivelée :** Marque d'inondation**Description référence du repère :** Angle bois, abri à moutons**Système altimétrique :** NGF IGN 1969 (système normal)**Altitude de la référence (en m) :** 70.730 m**Différence entre le niveau d'eau et la référence (en m) :** 0.180 m**Altitude calculée de l'eau (en m) :** 70.91 m
