Commune : SAINT-DESIR

Rivière : L' Orbiquet

Partie inférieure de l'appui de fenêtre en façade sud-est de la maison située 8 chemin du PN 45**Commentaires** : Au droit de la façade sud-est de la maison le niveau de débordement du Cirieux a atteint la limite de la margelle de la fenêtre (photo de M. Laviec propriétaire).**1** Repère(s) sur le site**GÉNÉRAL****Unité de gestion** : Seine aval-Côtiers Normands**Code** : WEB_S_202311213632 **Date de mise à jour** : 06/03/2024**Auteur** : valerieUR

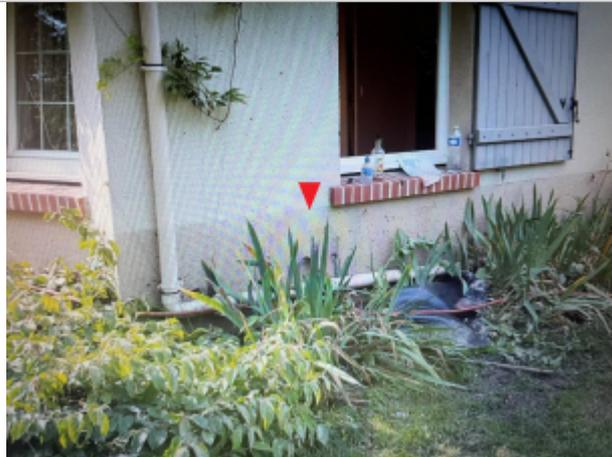
Façade sud/est de la maison

Nature de l'inondation : **Débordement de cours d'eau**Nature du repère : **Laisse d'inondation****Commentaires** : Au droit de la façade sud-est de la maison le niveau de débordement du Cirieux a atteint la limite de la margelle de la fenêtre (photo de M. Laviec propriétaire)**GÉNÉRAL****Code** : WEB_R_202311213632**Date de mise à jour** :**Auteur** : valerieUR

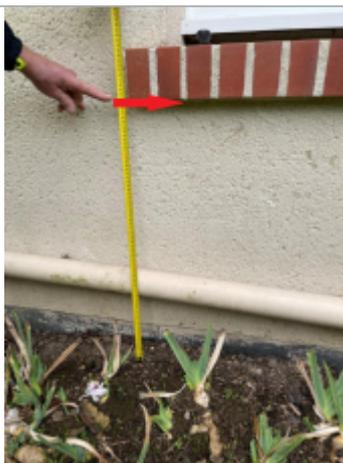
Marque sous l'appui de fenêtre

MARQUE**Maximum de l'inondation** : Oui**Visibilité** : Oui**État du repère** : Bon**Pérennité** : Longue**Repère calculé** : Non**PHEC** : Oui**SOURCE DE REPÉRAGE** : CAMPAGNE POST CRUE DU CIRIEUX RÉALISÉE PAR LE CABINET DH&E - 12/01/2023**Type de repérage** : Campagne de terrain post-inondation**RELEVÉ GPS - 12/01/2023****Méthode** : GPS**Référence nivelée** : Marque d'inondation**Description référence du repère** : Marque laissée sur la façade Sud Est**Système altimétrique** : NGF IGN 1969 (système normal)**Altitude de la référence (en m)** : 66.970 m**Différence entre le niveau d'eau et la référence (en m)** : 0.730 m**Altitude calculée de l'eau (en m)** : 67.7
