Commune : SAINT-DESIR

Rivière : L' Orbiquet

Partie inférieure de l'appui de fenêtre en façade sud-est de la maison située 8 chemin du PN 45

Code : WEB_S_202311213632 **Date de mise à jour :** 06/03/2024

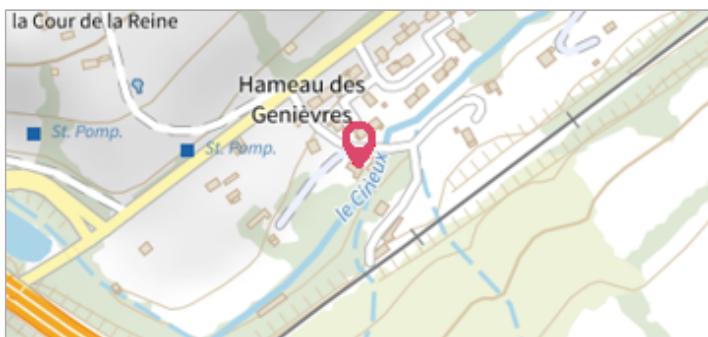
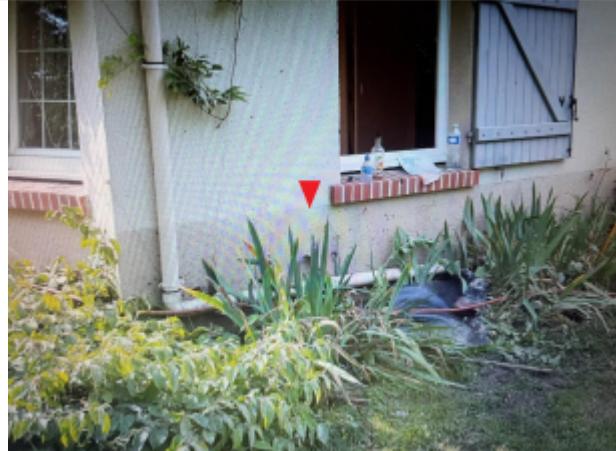
Commentaires : Au droit de la façade sud-est de la maison le niveau de débordement du Cirieux a atteint la limite de la margelle de la fenêtre (photo de M. Laviec propriétaire).

Façade sud/est de la maison

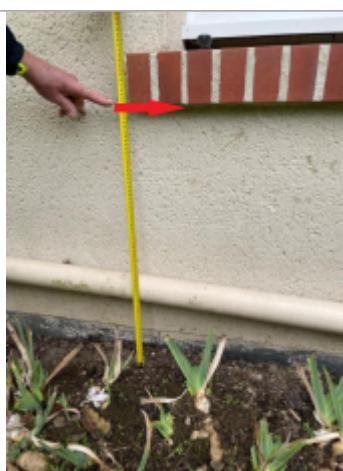
Marque sous l'appui de fenêtre

Description référence du repère : Marque laissée sur la façade Sud Est

Différence entre le niveau d'eau et la référence (en m) : 0.730 m

Altitude calculée de l'eau (en m) : 67.7 m
