Commune : **SAINT-DESIR**Rivière : **La Touques****Sol au pied du sapin, en bas de la parcelle située 81 route de Falaises**

1 Repère(s) sur le site**GÉNÉRAL****Unité de gestion :** Seine aval-Côtiers Normands**Code :** WEB_S_202311235521 **Date de mise à jour :** 12/11/2025**Auteur :** valerieUR

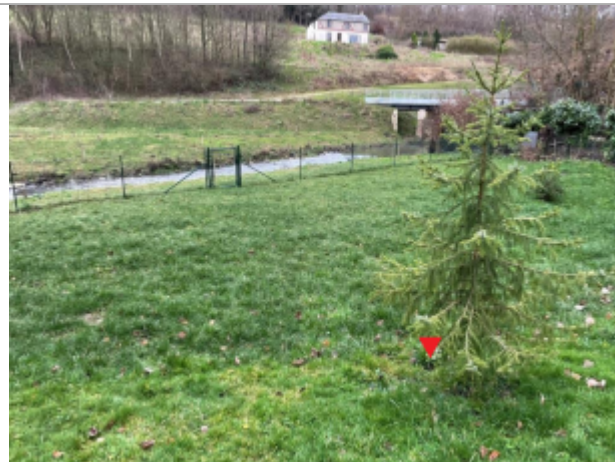
Commentaires : Sur le bas de la parcelle à l'interface entre le plancher alluvial (remodelé) et le pied de versant, le niveau de la crue est arrivé jusqu'au pied du sapin (photo) d'après le témoignage du propriétaire M. Lefevre. Le cours d'eau à l'origine de l'inondation est "Le Cirieux"

Niveau sur la bas de la parcelle
