Commune : **SAINT-DESIR**Rivière : **La Touques****Sol au pied du sapin, en bas de la parcelle située 81 route de Falaises**

GÉNÉRAL**Unité de gestion :** Seine aval-Côtiers Normands**Code :** WEB_S_202311235521 **Date de mise à jour :** 12/11/2025**Auteur :** valerieUR

GÉNÉRAL**Code :** WEB_R_202311235521**Date de mise à jour :****Auteur :** valerieUR

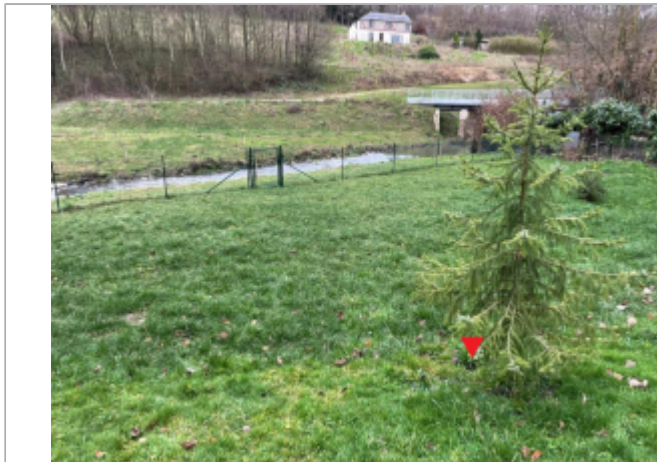
Commentaires : Sur le bas de la parcelle à l'interface entre le plancher alluvial (remodelé) et le pied de versant, le niveau de la crue est arrivé jusqu'au pied du sapin (photo) d'après le témoignage du propriétaire M. Lefevre. Le cours d'eau à l'origine de l'inondation est "Le Cirieux"

Niveau sur la bas de la parcelle

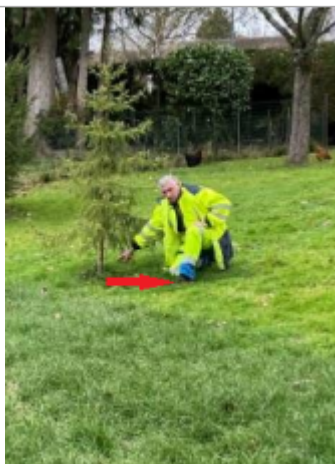
Commentaires : Sur le bas de la parcelle à l'interface entre le plancher alluvial (remodelé) et le pied de versant, le niveau de la crue est arrivé jusqu'au pied du sapin (photo) d'après le témoignage du propriétaire M. Lefevre.

Niveau près du sapin
