Commune : SAINT-DESIR

Rivière : La Touques

## Sol du jardin, 9 rue du Pasteur Orange.

Débordement de fossé

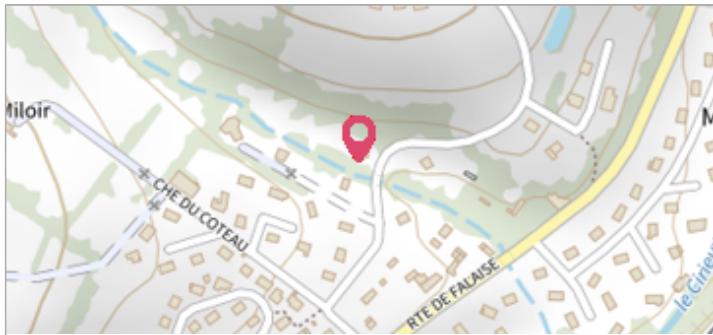
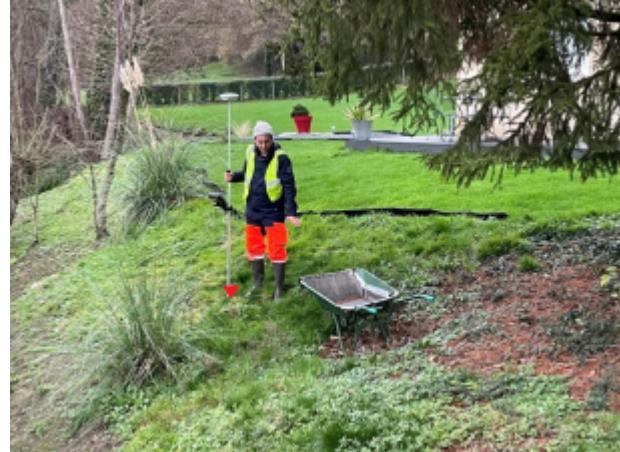
**Commentaires :** Limite de débordement du Fossé de Malicorne en rive gauche sur la propriété de Mme Guérin au niveau de la brouette au pied de l'arbre.

Le cours d'eau à l'origine de l'inondation est Fossé de Malicorne, affluent du Cirieux, lui-même affluent de La Touques.

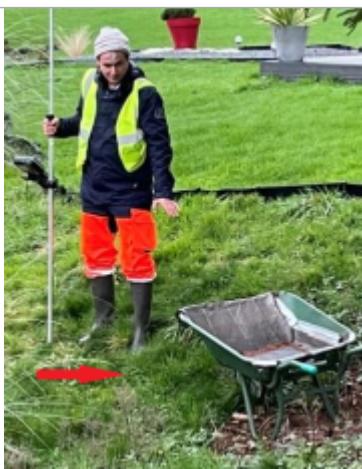
Débordement du fossé de Malicorne

**25 juin 2019**Nature de l'inondation : **Débordement de cours d'eau**Altitude calculée de l'eau : **70.41 m**Nature du repère : **Laisse d'inondation****Commentaires :** Laisse de crue au sol.

Limite de débordement du Fossé de Malicorne en rive gauche sur la propriété de Mme Guérin au niveau de la brouette au pied de l'arbre.
