Commune : **SAINT-DESIR** | Rivière : **La Touques**

Sol du jardin, 9 rue du Pasteur Orange.

Unité de gestion : Seine aval-Côtiers Normands
Code : WEB_S_202311235848 **Date de mise à jour :** 12/11/2025
Auteur : valerieUR

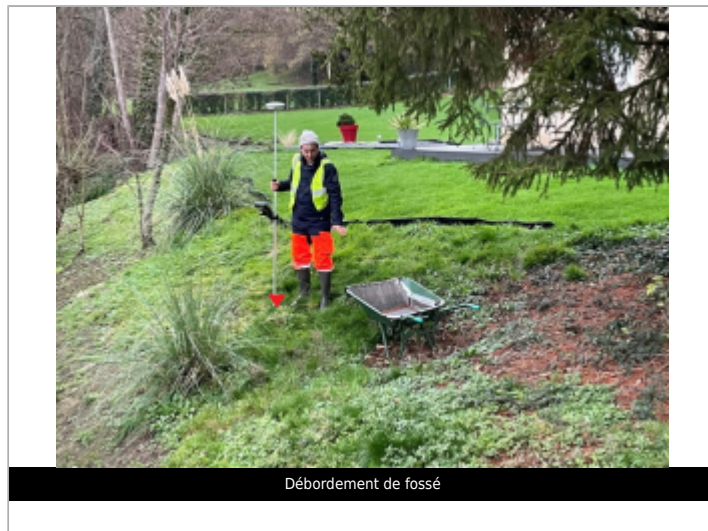
Commentaires : Limite de débordement du Fossé de Malicorne en rive gauche sur la propriété de Mme Guérin au niveau de la brouette au pied de l'arbre.
Le cours d'eau à l'origine de l'inondation est Fossé de Malicorne, affluent du Cirieux, lui même affluent de La Touques.

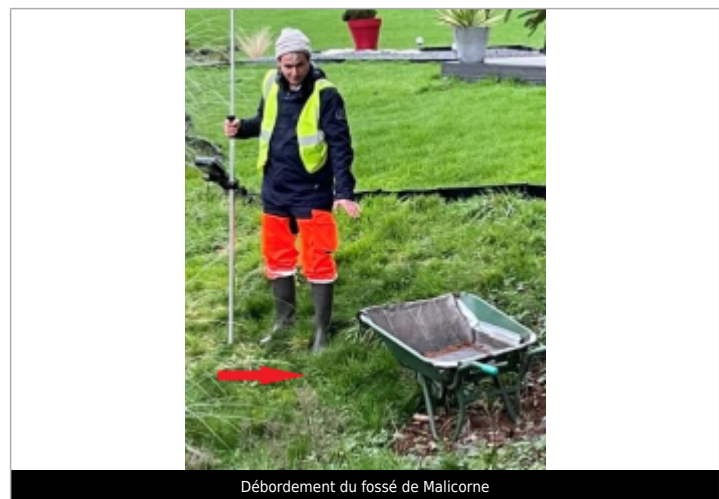
Commentaires : Laisse de crue au sol.
Limite de débordement du Fossé de Malicorne en rive gauche sur la propriété de Mme Guérin au niveau de la brouette au pied de l'arbre.

Maximum de l'inondation : Oui
Visibilité : Non **État du repère :** Bon
Pérennité : Moyenne **Repère calculé :** Non
PHEC : Oui
