Commune : SAINT-DESIR

Rivière : La Touques

Unité de gestion : Seine aval-Côtiers Normands**Code :** WEB_S_202311235848**Date de mise à jour :** 12/11/2025**Auteur :** valerieUR

Débordement de fossé

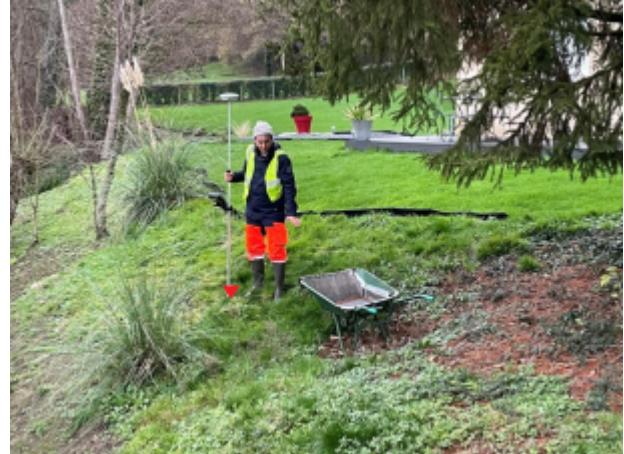
Commentaires : Limite de débordement du Fossé de Malicorne en rive gauche sur la propriété de Mme Guérin au niveau de la brouette au pied de l'arbre.

Le cours d'eau à l'origine de l'inondation est Fossé de Malicorne, affluent du Cirieux, lui-même affluent de La Touques.

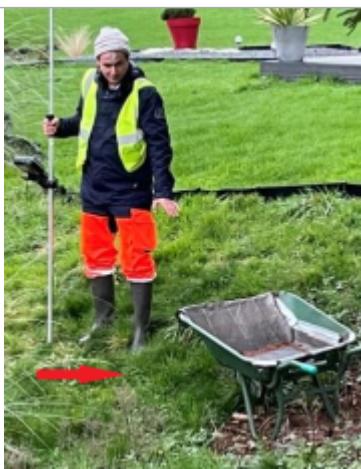
Débordement du fossé de Malicorne

**25 juin 2019**Nature de l'inondation : **Débordement de cours d'eau**Altitude calculée de l'eau : **70.41 m**Nature du repère : **Laisse d'inondation****Commentaires :** Laisse de crue au sol.

Limite de débordement du Fossé de Malicorne en rive gauche sur la propriété de Mme Guérin au niveau de la brouette au pied de l'arbre.

Maximum de l'inondation : Oui**Visibilité :** Non**État du repère :** Bon**Pérennité :** Moyenne**Repère calculé :** Non**PHEC :** Oui
