Commune : SAINT-DESIR

Façade de la maison, 48 route de Falaise

Rivière : La Touques

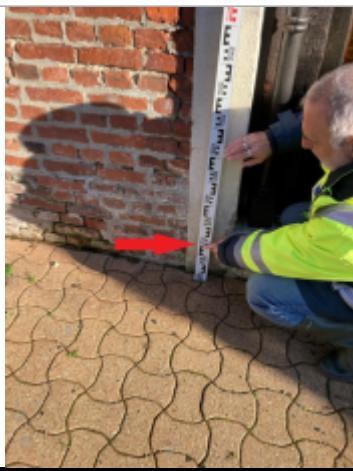
Niveau façade Ouest

**17 janvier 2023**Nature de l'inondation : **Ruisseaulement**Nature du repère : **Témoignage oral****Commentaires :** Niveau atteint d'après témoignage de la propriétaire sur la façade ouest du bâtiment annexe à droite du portail d'entrée. Laisse de crue à 20 cm/sol.**GÉNÉRAL****Code :** WEB_R_202311230437**Date de mise à jour :****Auteur :** valerieUR
