Commune : **SAINT-DESIR** | Rivière : **La Touques**

Façade de la maison, 48 route de Falaise

Unité de gestion : Seine aval-Côtiers Normands
Code : WEB_S_202311230437 **Date de mise à jour :** 12/11/2025
Auteur : valerieUR

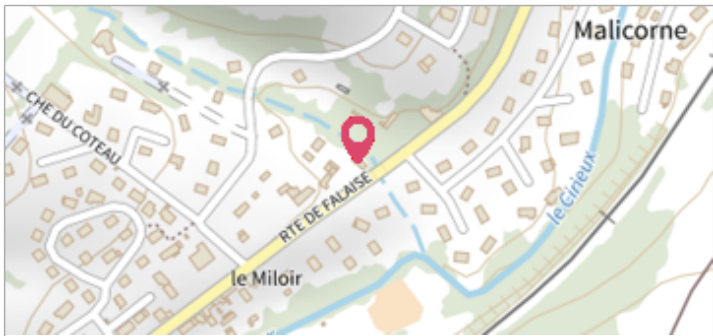
Commentaires : Le Cirieux est à l'origine de l'inondation.

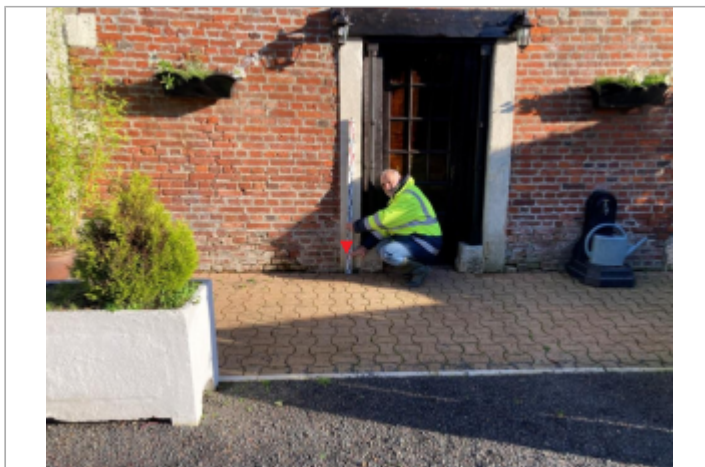
Bâtiment annexe

Commentaires : Niveau atteint d'après témoignage de la propriétaire sur la façade ouest du bâtiment annexe à droite du portail d'entrée
 Laisse de crue à 20 cm/sol.

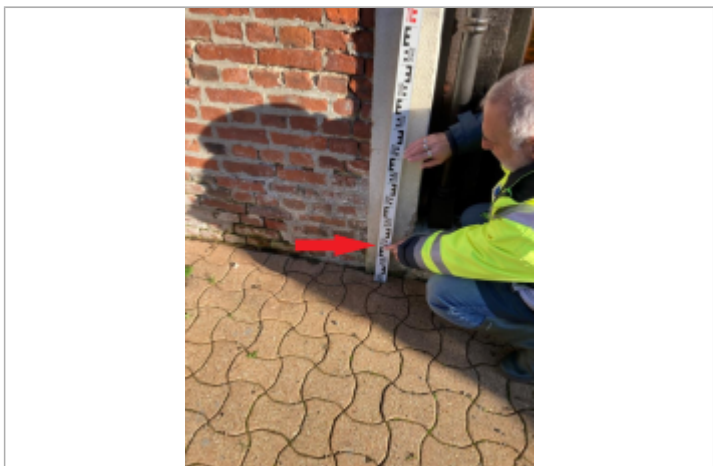
Niveau façade Ouest

Maximum de l'inondation : Oui
Visibilité : Oui **État du repère :** Disparu
Pérennité : Aucune **Repère calculé :** Non
PHEC : Oui
