Commune : **SAINT-DESIR** | Rivière : **La Touques**

**Façade de la maison, 48 route de Falaise**

**Unité de gestion :** Seine aval-Côtiers Normands  
**Code :** WEB\_S\_202311230437    **Date de mise à jour :** 12/11/2025  
**Auteur :** valerieUR

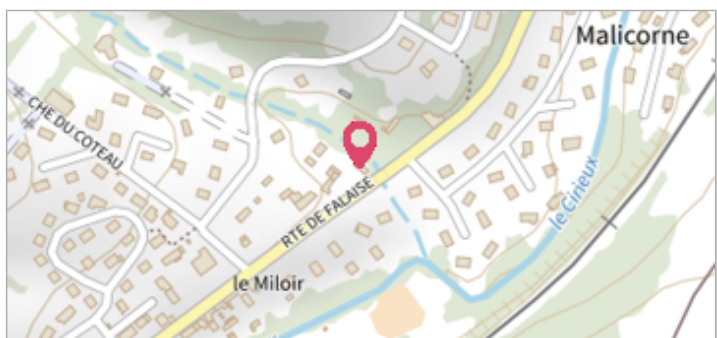
**Commentaires :** Le Cirieux est à l'origine de l'inondation.

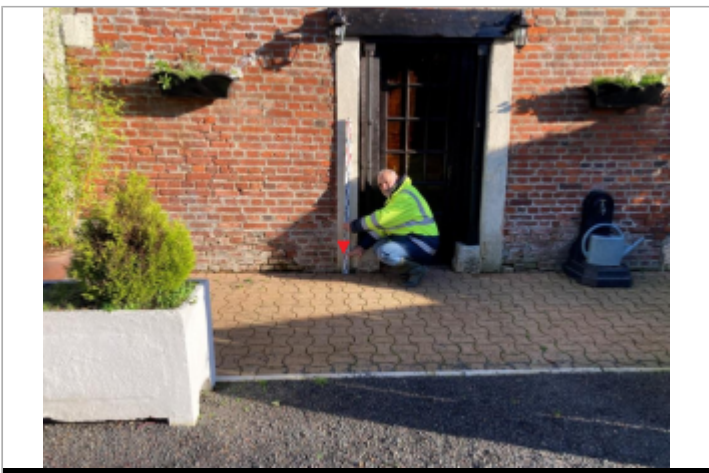
Bâtiment annexe

**Commentaires :** Niveau atteint d'après témoignage de la propriétaire sur la façade ouest du bâtiment annexe à droite du portail d'entrée  
 Laisse de crue à 20 cm/sol.

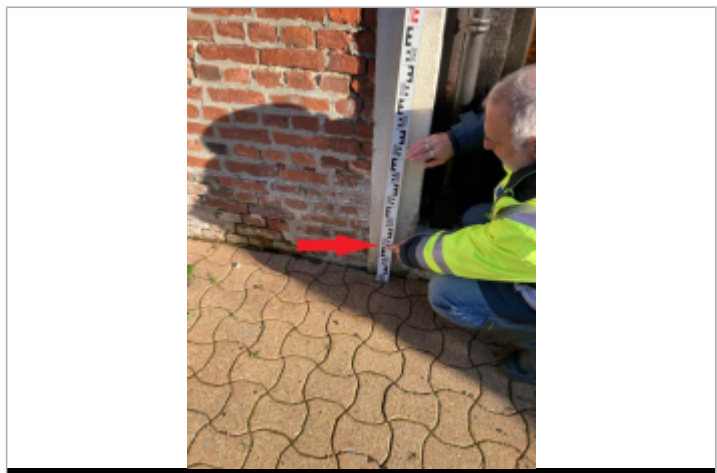
Niveau façade Ouest

**Maximum de l'inondation :** Oui  
**Visibilité :** Oui    **État du repère :** Disparu  
**Pérennité :** Aucune    **Repère calculé :** Non  
**PHEC :** Oui
