Commune : **LISIEUX**Rivière : **La Touques****Façade maison, 16 Rue du Logis Familial.****Commentaires :** Le cours d'eau à l'origine de l'inondation est "Le Cirieux".**1** Repère(s) sur le site**GÉNÉRAL****Unité de gestion :** Seine aval-Côtiers Normands**Code :** WEB\_S\_202311270911 **Date de mise à jour :** 03/01/2025**Auteur :** PR-VIS

**25 juin 2019**Nature de l'inondation : **Débordement de cours d'eau**Altitude calculée de l'eau : **48.02 m**Nature du repère : **Témoignage oral****Commentaires :** Repère de crue relevé dans le cadre de l'étude de reconstitution de l'inondation du Cirieux du 25 juin 2019, par le DH&E, sous maîtrise d'ouvrage de la DDTM 14.

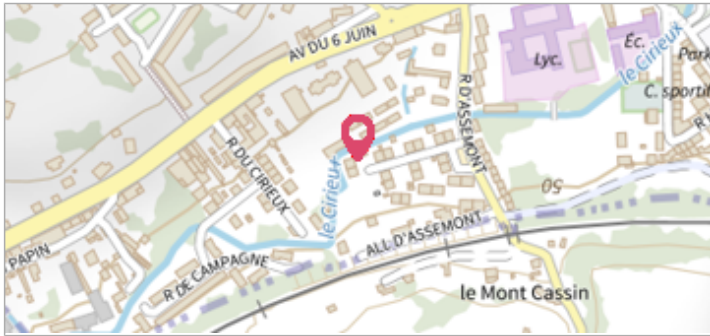
D'après témoignage de M. Vivet le niveau atteint est de 50 cm sur son palier à gauche de la porte d'entrée de la maison.

Niveau repéré 16 rue du logis familial, d'après le témoignage de monsieur Vivet, le niveau atteint est de 50cm sur son palier à gauche de la porte d'entrée de la maison.

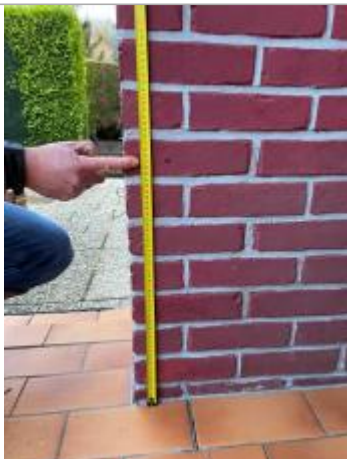
repere de crue sur le mur à gauche de la porte d'entrée
