Commune : LISIEUX

Rivière : La Touques

Façade de la maison, 27 rue du Cirieux.

GÉNÉRAL**Unité de gestion :** Seine aval-Côtiers Normands**Code :** WEB_S_202311271518 **Date de mise à jour :** 03/01/2025**Auteur :** PR-Vls

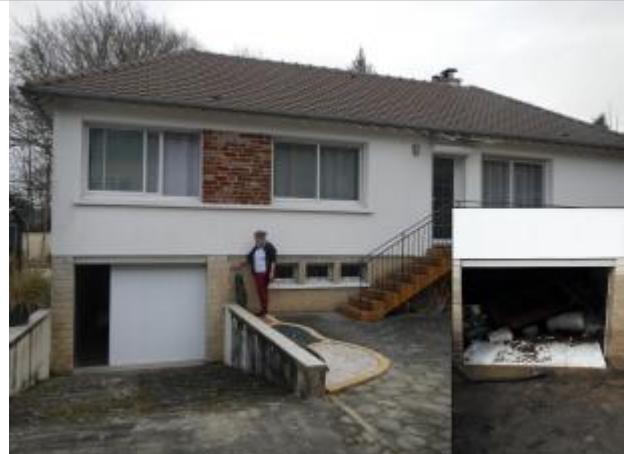
Maison d'habitation surélevée sur sous-sol - au droit du garage

D'après les photos de Mme D'Hoker propriétaire, prises après l'événement ; la laisse de crue à l'extérieur est repérée au droit du garage avec un niveau visible à 10 cm sous le linteau béton . Le sous-sol était totalement inondé d'eau et de boue jusqu'à une hauteur dépassant 1m 80.

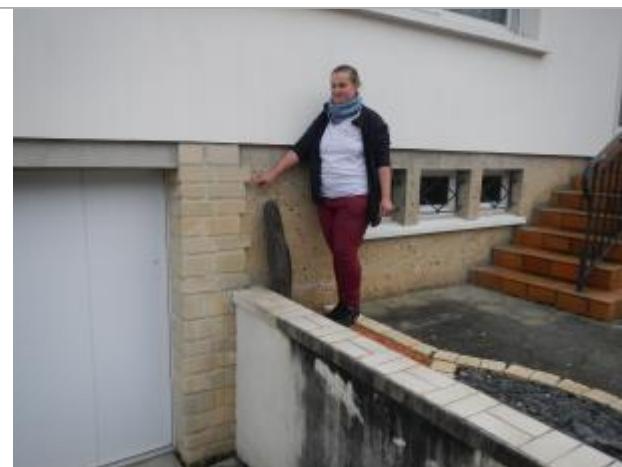
repere de crue sur le mur à droite de la porte de garage
