Commune : **LISIEUX**Rivière : **La Touques****Façade de la maison, 27 rue du Cirieux.****Commentaires :** Le cours d'eau à l'origine de l'inondation est "Le Cirieux".**1**

GÉNÉRAL**Unité de gestion :** Seine aval-Côtiers Normands**Code :** WEB_S_202311271518**Date de mise à jour :** 03/01/2025**Auteur :** PR-VIs

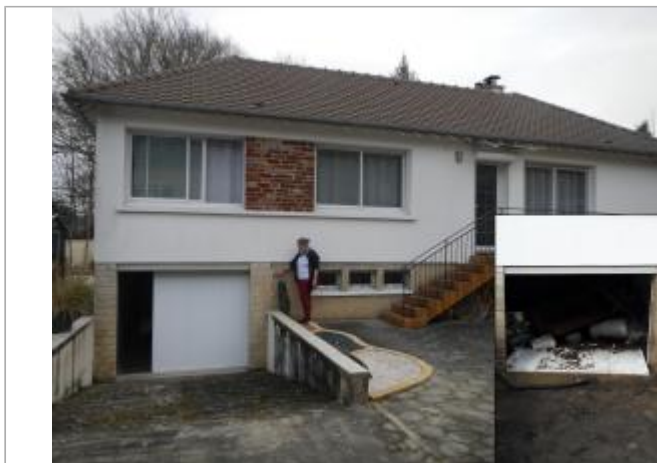
Maison d'habitation surélevée sur sous-sol - au droit du garage

D'après les photos de Mme D'Hoker propriétaire, prises après l'événement ; la laisse de crue à l'extérieur est repérée au droit du garage avec un niveau visible à 10 cm sous le linteau béton . Le sous-sol était totalement inondé d'eau et de boue jusqu'à une hauteur dépassant 1m 80.

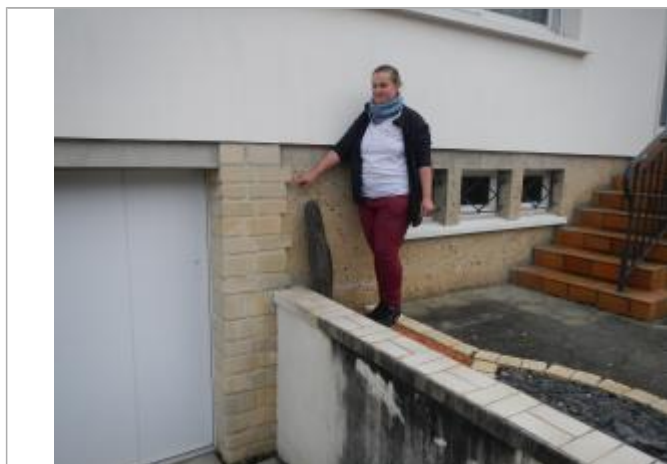
repere de crue sur le mur à droite de la porte de garage
