Commune : LISIEUX

Rivière : La Touques

## Façade de la maison, 27 rue du Cirieux.

**Commentaires :** Repère de crue relevé dans le cadre de l'étude de reconstitution de l'inondation du Cirieux du 25 juin 2019, par le DH&E, sous maîtrise d'ouvrage de la DDTM 14.

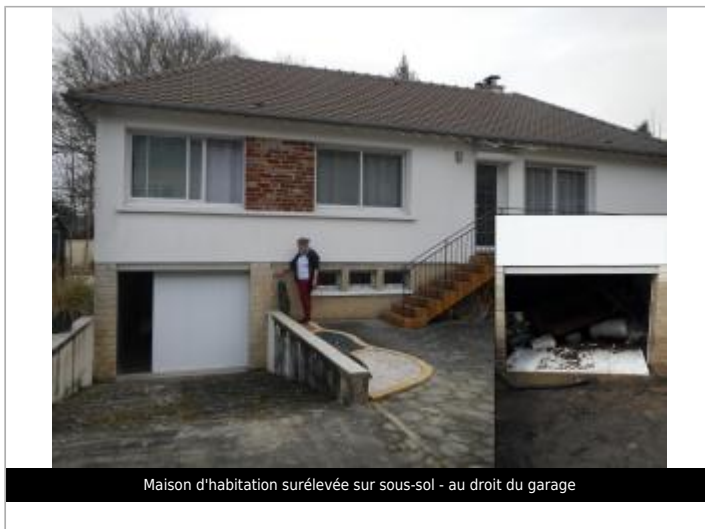
Maison d'habitation surélevée sur sous-sol - au droit du garage

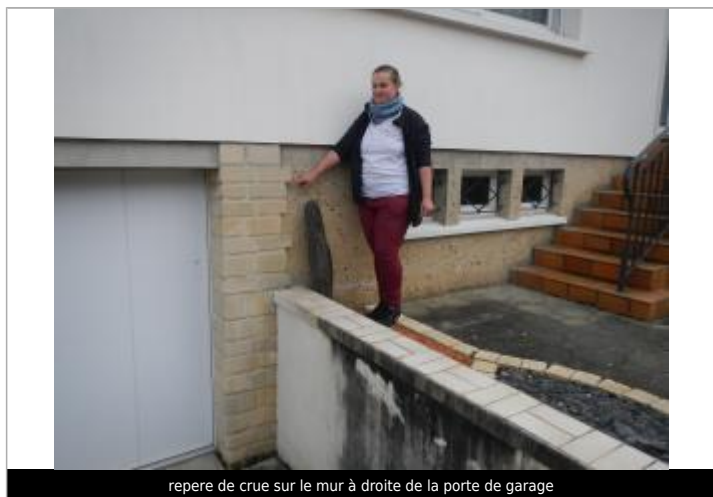
D'après les photos de Mme D'Hoker propriétaire, prises après l'événement ; la laisse de crue à l'extérieur est repérée au droit du garage avec un niveau visible à 10 cm sous le linteau béton . Le sous-sol était totalement inondé d'eau et de boue jusqu'à une hauteur dépassant 1m 80.

repere de crue sur le mur à droite de la porte de garage
