Commune : LISIEUX

Rivière : La Touques

Façade de la maison, 4 rue du pressoir.**Commentaires :** Le cours d'eau à l'origine de l'inondation est "le Cirieux".**1**

Repère(s) sur le site

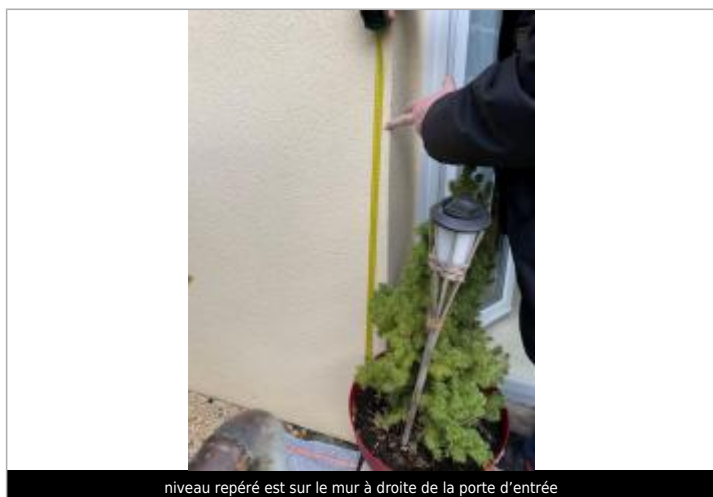
Hauteur par rapport à une référence (m) : 1.04

Altitude atteinte par l'eau (mNGF) : 49.89

MARQUE**Maximum de l'inondation :** Oui**Visibilité :** Oui**État du repère :** Mauvais**Pérennité :** Aucune**Repère calculé :** Non**PHEC :** Oui

niveau repéré est sur le mur à droite de la porte d'entrée
