Commune : LISIEUX

Rivière : La Touques

Façade maison, 6 rue de campagne.

GÉNÉRAL**Unité de gestion :** Seine aval-Côtiers Normands**Code :** WEB_S_202311273805**Date de mise à jour :** 03/01/2025**Auteur :** PR-Vls

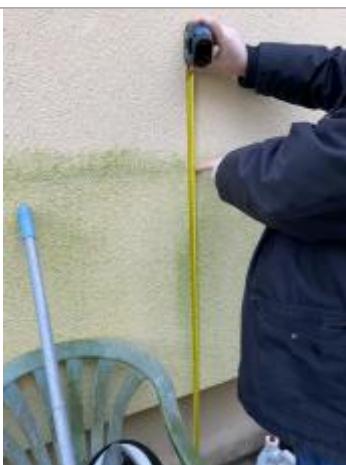
6 Rue de Campagne : Niveau de crue associé aux traces humidité visibles sur l'arrière de la maison sur le mur à droite de la rembarde de l'escalier . D'après le fils du locataire il y avait 65 centimètres d'eau dans l'habitation.

niveau de crue associé aux traces d'humidité visibles sur le mur. 65 cm d'eau dans l'habitation
