Commune : LISIEUX

Rivière : La Touques

Façade maison, 6 rue de campagne.**Commentaires :** Le cours d'eau à l'origine de l'inondation est "Le Cirieux".**1**

**25 juin 2019**Nature de l'inondation : **Débordement de cours d'eau**Nature du repère : **Témoignage oral****Commentaires :** Repère de crue relevé dans le cadre de l'étude de reconstitution de l'inondation du Cirieux du 25 juin 2019, par le DH&E, sous maîtrise d'ouvrage de la DDTM 14.

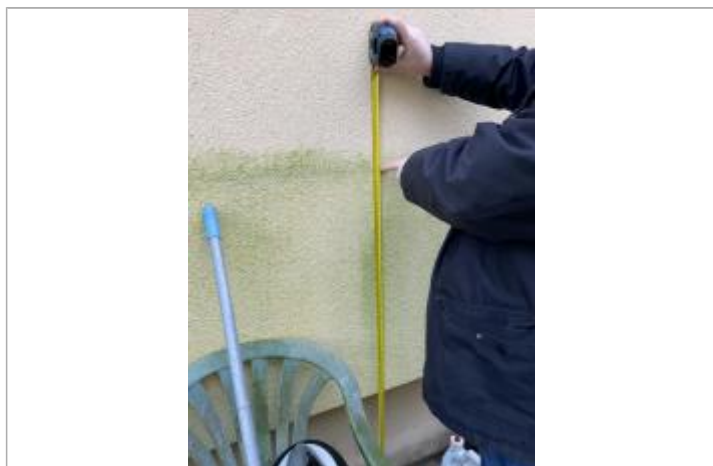
6 Rue de Campagne : Niveau de crue associé aux traces humidité visibles sur l'arrière de la maison sur le mur à droite de la rembarde de l'escalier . D'après le fils du locataire il y avait 65 centimètres d'eau dans l'habitation.

niveau de crue associé aux traces d'humidité visibles sur le mur. 65 cm d'eau dans l'habitation
