Commune : LISIEUX

Rivière : La Touques

**Façade maison, 6 rue de campagne.****Commentaires :** Le cours d'eau à l'origine de l'inondation est "Le Cirieux".**1** Repère(s) sur le site**GÉNÉRAL****Unité de gestion :** Seine aval-Côtiers Normands**Code :** WEB\_S\_202311273805 **Date de mise à jour :** 03/01/2025**Auteur :** PR-VIs

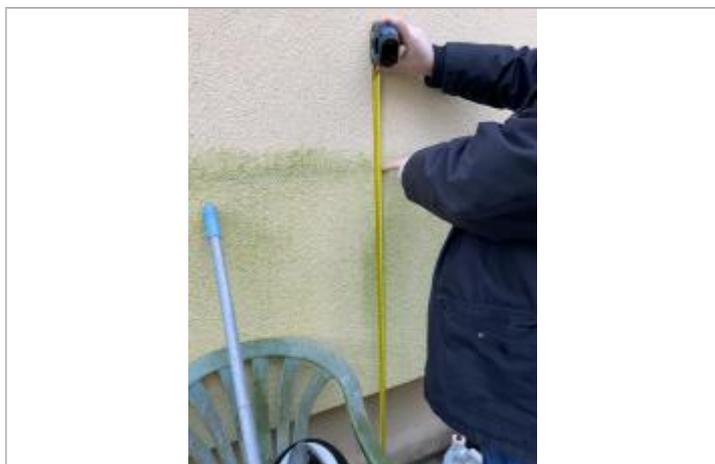
6 Rue de Campagne : Niveau de crue associé aux traces humidité visibles sur l'arrière de la maison sur le mur à droite de la rembarde de l'escalier . D'après le fils du locataire il y avait 65 centimètres d'eau dans l'habitation.

niveau de crue associé aux traces d'humidité visibles sur le mur. 65 cm d'eau dans l'habitation
