Commune : LISIEUX

Rivière : La Touques

Portail , 3C impasse henri Papin.**Commentaires :** Le cours d'eau à l'origine de l'inondation est "Le Cirieux".**1** Repère(s) sur le site**GÉNÉRAL****Unité de gestion :** Seine aval-Côtiers Normands**Code :** WEB_S_202311274256 **Date de mise à jour :** 03/01/2025**Auteur :** PR-VIS

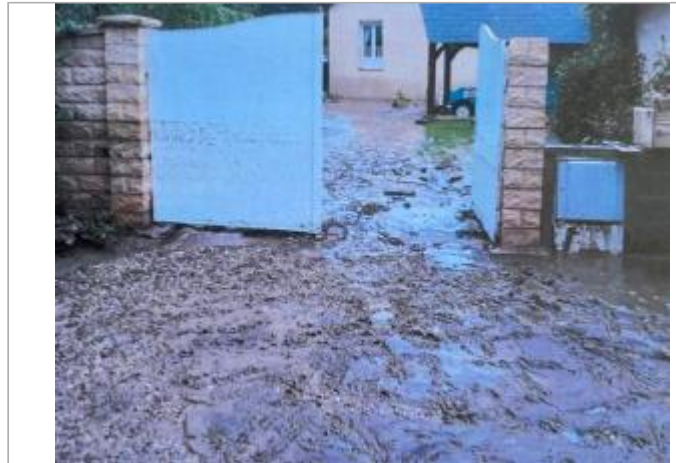
laisse de crue sur les portes et le pilier du portail

3C Impasse Henri Papin : Laisse de crue sur les portes et le pilier du portail. D'après M. Platel le propriétaire il y avait près d'un mètre d'eau sur sa propriété. Le véhicule qui était stationné sous l'abri (photo) a été submergé jusqu'aux fenêtres.
