Commune : LISIEUX

Rivière : La Touques

**Portail , 3C impasse henri Papin.****Commentaires :** Le cours d'eau à l'origine de l'inondation est "Le Cirieux".**1** Repère(s) sur le site**GÉNÉRAL****Unité de gestion :** Seine aval-Côtiers Normands**Code :** WEB\_S\_202311274256 **Date de mise à jour :** 03/01/2025**Auteur :** PR-VIs

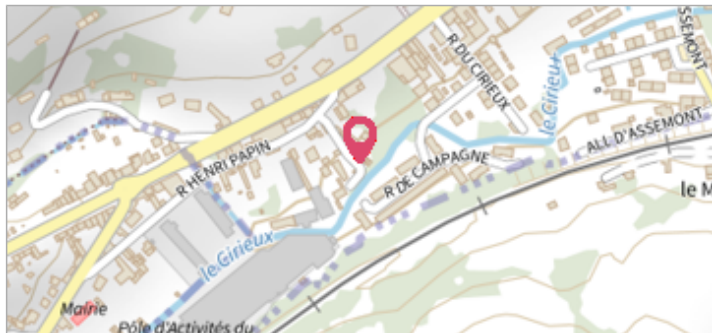
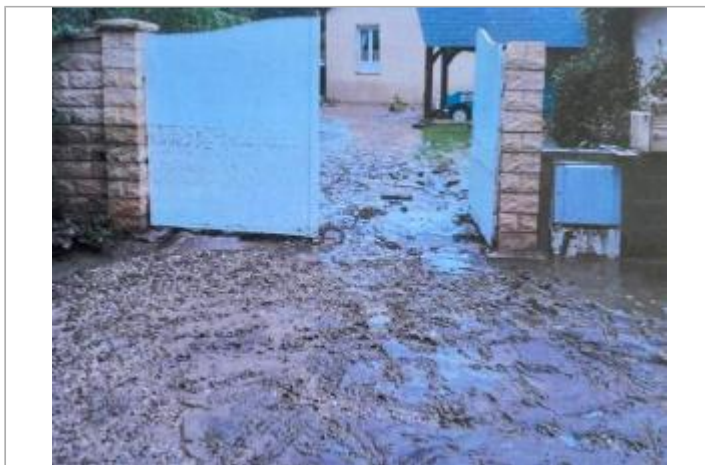
laisse de crue sur les portes et le pilier du portail

3C Impasse Henri Papin : Laisse de crue sur les portes et le pilier du portail. D'après M. Platel le propriétaire il y avait près d'un mètre d'eau sur sa propriété. Le véhicule qui était stationné sous l'abri (photo) a été submergé jusqu'aux fenêtres.
